Tekniske systemløsninger til energirenovering – Demonstration på typiske parcelhuse Delrapport 2

Tekniske systemløsninger til energirenovering

– Demonstration på typiske parcelhuse

Delrapport 2

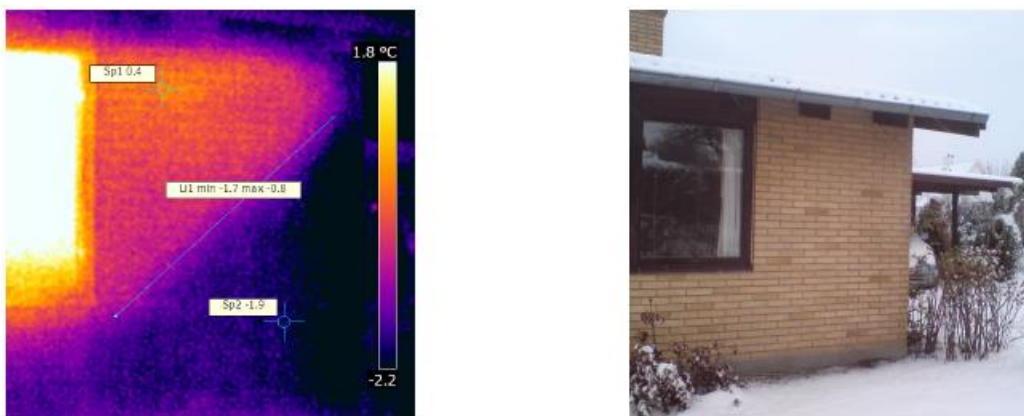
Generelt melder husejer at huset var svært at varme op før de fik installeret varmepumpen i tilbygningen. De oplever dog stadig at det trækker fra vinduerne. Da en del af bygningen stod overfor en nødvendig renovering grundet alder var det et oplagt tidspunkt også at indføre energiltag der kunne reducere energiforbruget og forbedre indeklimaet. Herudover har undersøgelser af huset vist at isoleringen nogle steder i facaden er faldet meget sammen, se Figur 13.

Figur 13 – Termografi af hushjørne før renovering. Temperaturerne på væggen indikerer at isoleringen ikke ligger jævnt, hvilket kan skyldes at den aldrig er blevet fyldt ordentligt i eller er faldet ud.

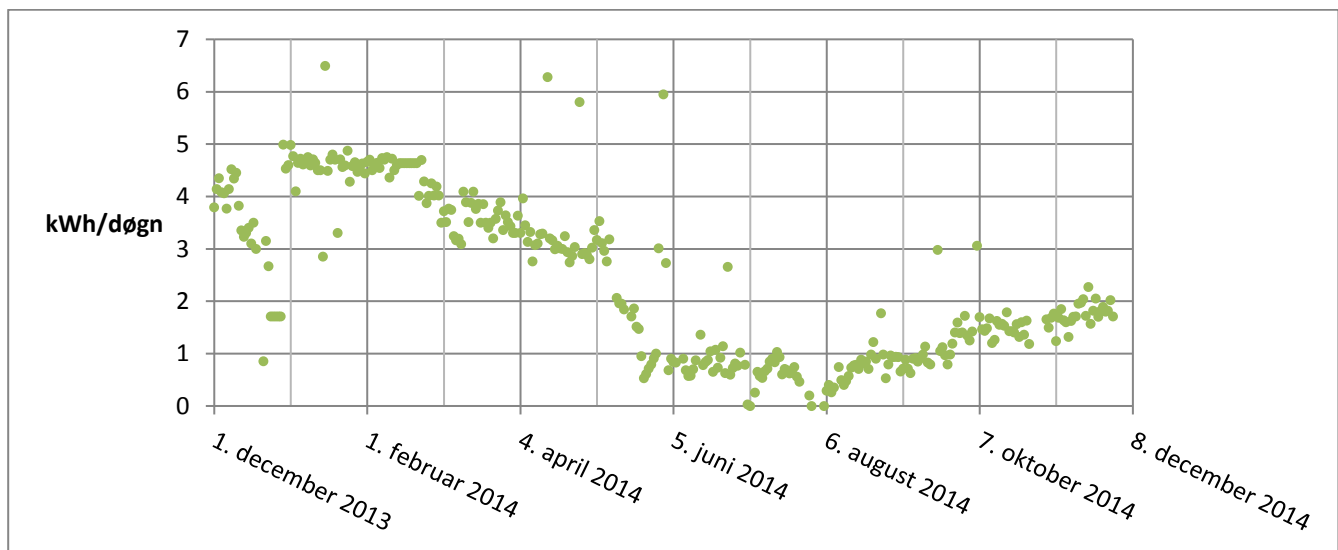
Et af de rum der er relevant at se på er husets ene badeværelse, der ligger i forbindelse med soveværelset. Dette rum er det eneste i huset der opvarmes med en elradiator. Aflæsning af elforbruget på netop denne radiator afslører at elvarmen benyttes året rundt, se Figur 15.

Figur 15 – Elforbruget til elradiatoren på badeværelset aflæst fra et sparmeter en gang daglig over et år efter renoveringen. Det fremgår at forbruget er væsentligt højere vinter, men at radiatoren stadig benyttes daglig i løbet af sommerhalvåret.
