Levetid for solfangere i solvarmecentraler

Chen, Ziqian; Fan, Jianhua; Perers, Bengt; Furbo, Simon

Ziqian Chen, Jianhua Fan, Bengt Perers og Simon Furbo
DTU Byg-Rapport R-210 (DK)
ISBN= 978877872886
ISSN=1601-2917
10 2009

6. Inspektion af solfangerne fra Ottrupgård og Marstal

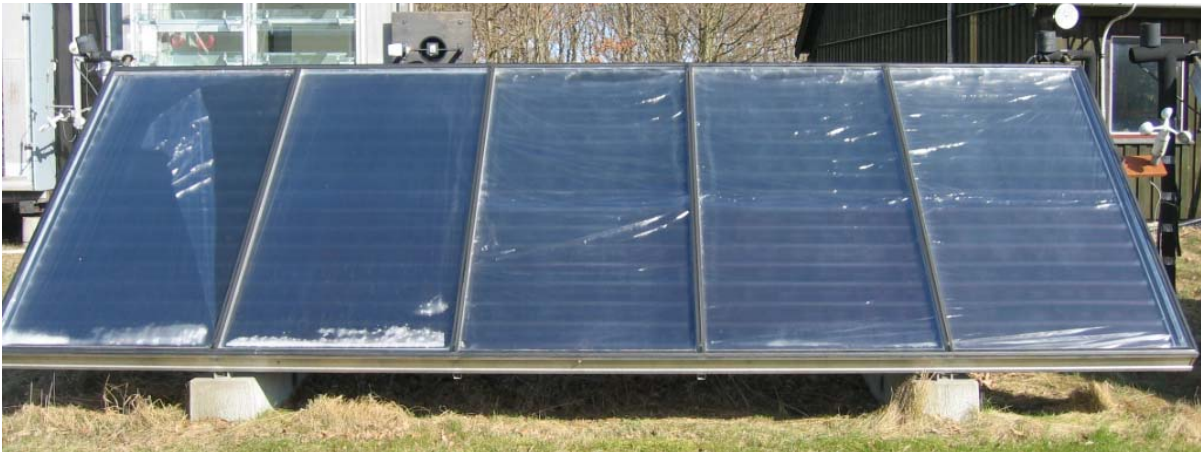
Figur 2 og 3 viser solfangeren fra Marstal mens den endnu var i drift i solvarmecentralen og under nedtagningen. Figur 4, 5 og 6 viser solfangerne opstillet på stativer på jorden i DTU Bygs prøvestand for solfangere. Det bemærkes at en del af teflonfolien i venstre del af solfangeren fra Ottrupgård er beskadiget.

Figur 5. Solfangeren fra Ottrupgård i DTU Bygs prøvestand.

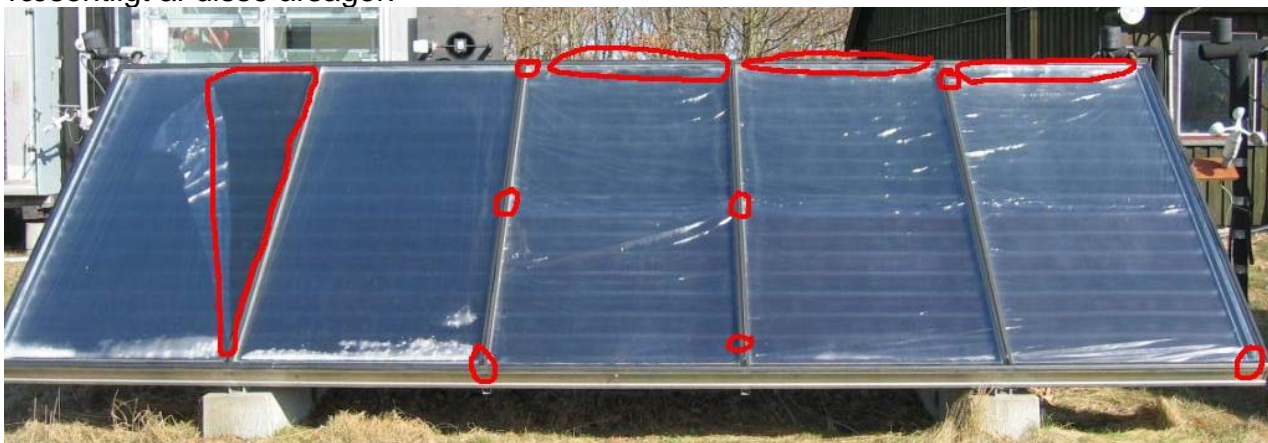
Teflonfolien er som nævnt i afsnit 3 beskadiget i venstre modul. Teflonfolien er i to moduler fastgjort lodret og i tre moduler vandret. I disse tre moduler er opspændingen så slap at teflonfolien i store områder af solfangerens areal er meget tæt på absorberen eller i direkte kontakt med absorberen. Desuden er der områder med sprækker i teflonfolien, se figur 20 og 21. Det ses desuden at teflonfolien har en masse folder/rynker. Med hensyn til solfangerens effektivitet er det særdeles kritisk både at afstanden mellem folie og absorber er så lille og at der er så mange sprækker. Varmetabskoefficienten for solfangeren forøges væsentligt af disse årsager.

Figur 20. Sprækkeområder vist med rødt for teflonfolien for solfangeren fra Ottrupgård.

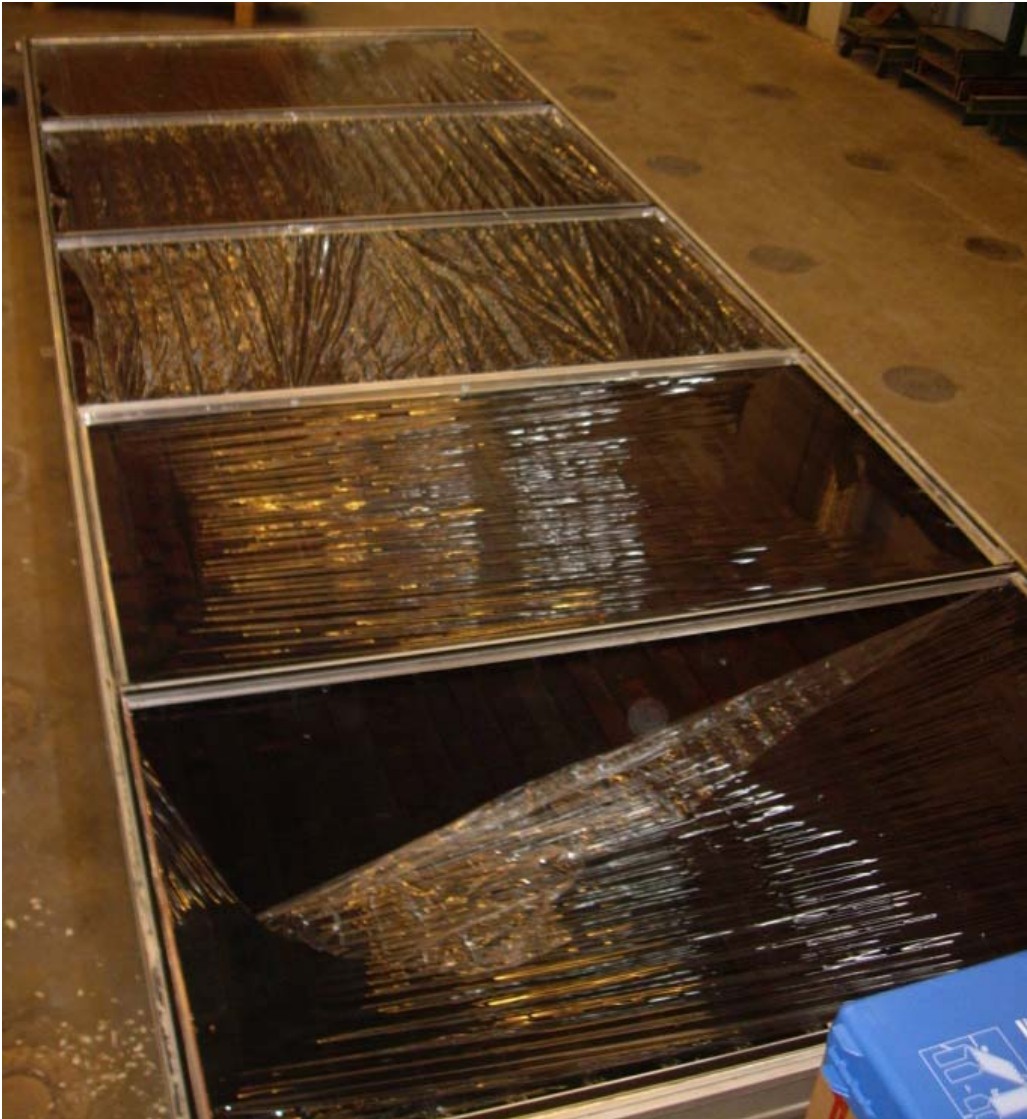
Figur 21. Teflonfoliens opspænding i solfangeren fra Ottrupgård.

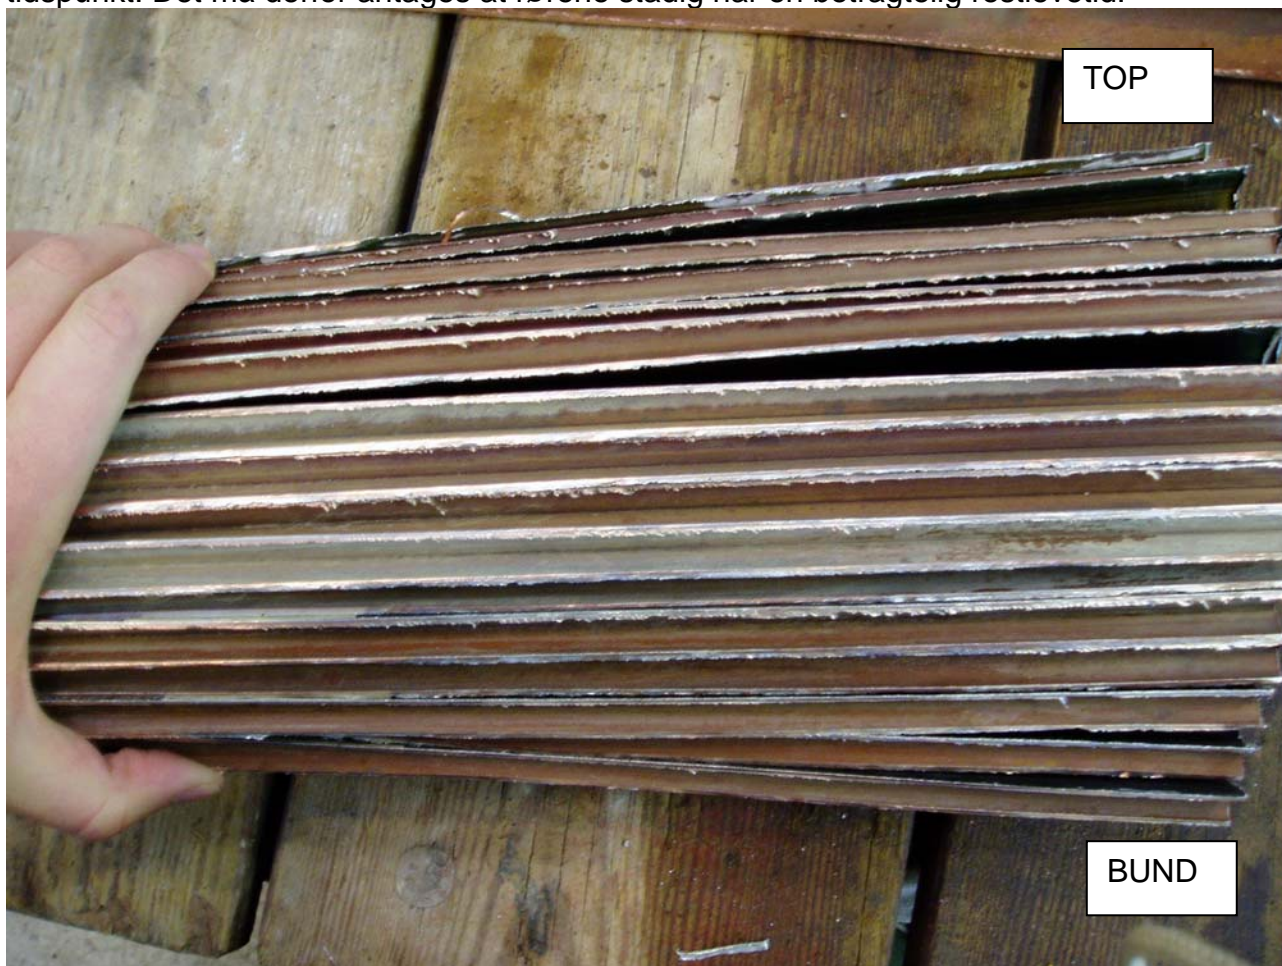
Manifoldrørene er i usædvanlig god stand uden nogen form for korrosion. Sunstripsene viste tegn på korrosion. Der observeres hvide/grå belægninger både i toppen og bunden af kobberrørene. De største belægninger forekommer i de midterste sunstrips, mens belægningerne er beskedne i bunden og toppen af solfangeren. Desuden er belægningerne størst i midten af sunstripsene og mindre tæt på absorberens fremløbs- og returmanifold. Figurer 24 viser foto af absorberens 16 opskårne sunstrips. Belægningerne består sandsynligvis af korrosionsprodukter fra kobber. Undersøgelse under stereomikroskop viser ikke dybe lokale angreb som pitting. Den lille del af kobberoverfladen der ikke er dækket ser "pæn" ud. I betragtning af emnets lange brugstid er det sandsynligt at gennemtæring på grund af pitting eller jævn korrosion ville have vist sig på nuværende tidspunkt. Det må derfor antages at rørene stadig har en betragtelig restlevetid.

Figur 24. Undersiden af 16 opskårne sunstrips med belægninger i de midterste strips.

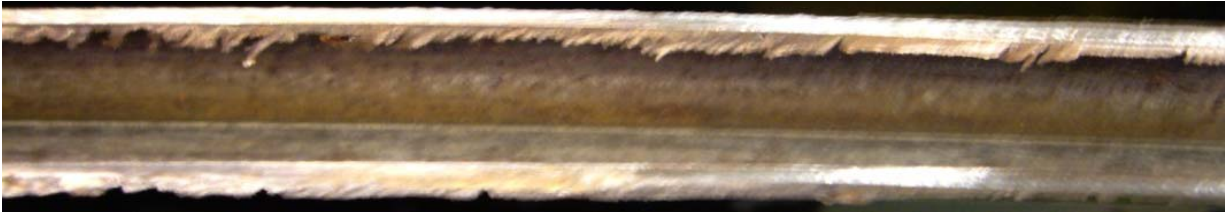
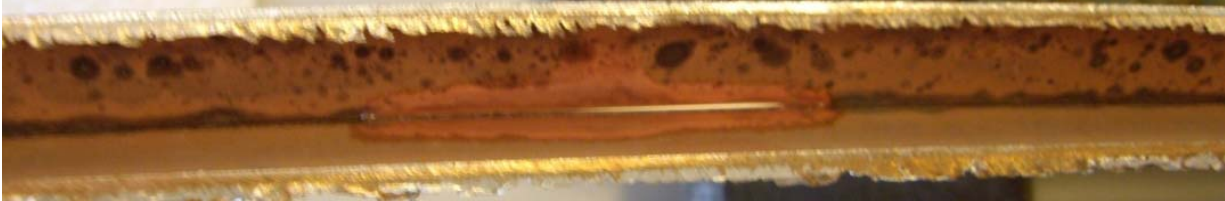
Desuden observeres for en del sunstrips korrosion i form af sorte pletter på kobberrørenes indvendige side i solsidens øverste del, det vil sige det varmeste og højest beliggende sted i absorberstripsene, se figur 24 og 25.

Figur 24. Nedre del af opskåret 7. sunstrip talt fra oven af i midten af solfangeren.

Figur 25. Øvre del af opskåret 7. sunstrip talt for oven af i midten af solfangeren.

Sandsynligvis er de sorte pletter forårsaget af stillestående luft/gas-bobler i røret. Undersøgelse under stereomikroskop viser at der ikke ses dybe lokale angreb i form af gruber eller pitting. Der ses kun en jævn misfarvning. I betragtning af emnets lange brugstid er det sandsynligt at gennemtæring på grund af pitting ville have vist sig på nuværende tidspunkt. Det må derfor antages at rørene stadig har en betragtelig restlevetid på skønsmæssigt 15 år.

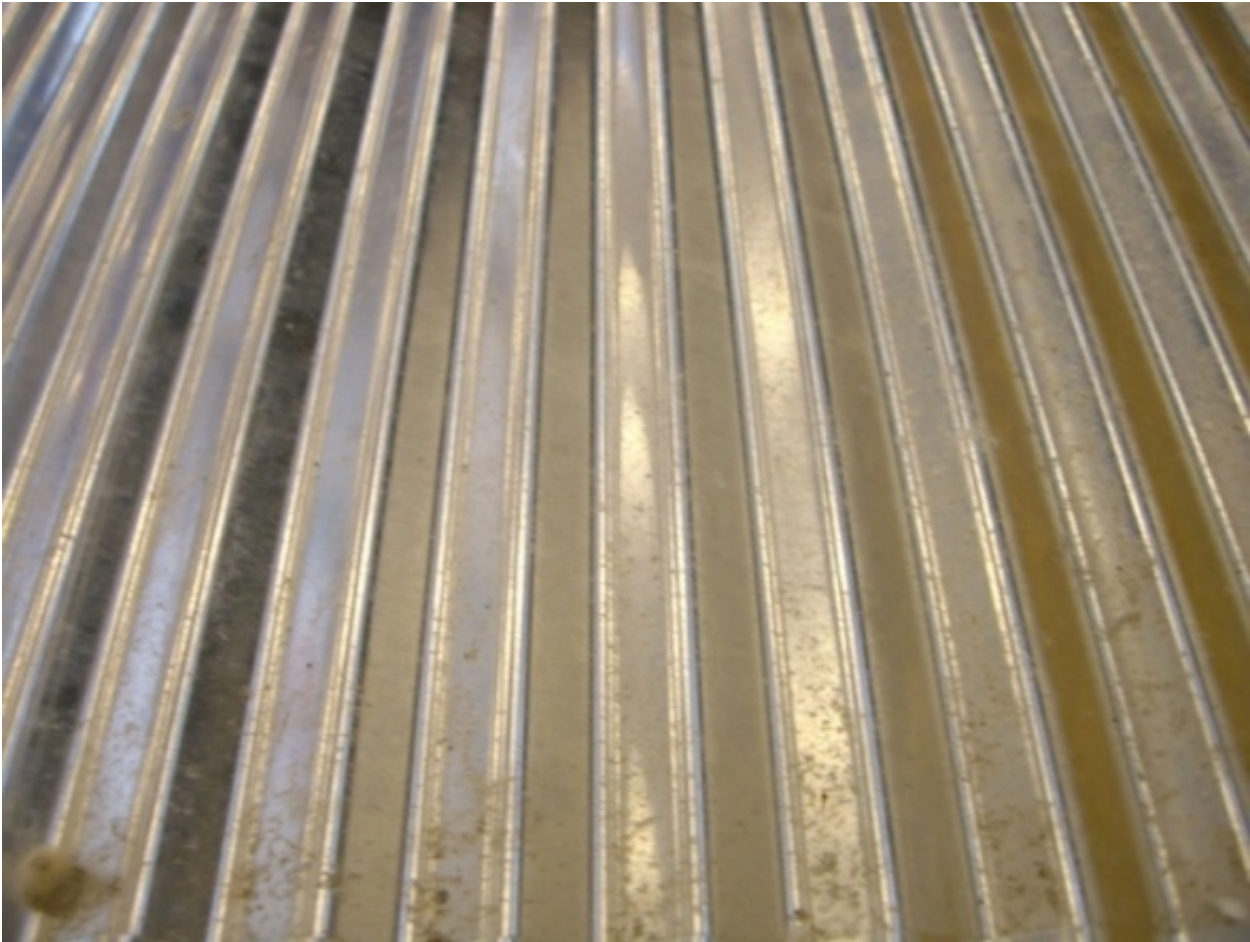
Solfangerens aluminiumsramme er i god stand, dog observeres en smule tæring på bagsidens indvendige overflader, hvorpå isoleringsmaterialet ligger, se figur 26. Det vurderes at dette ingen indflydelse har på solfangerens levetid.

Figur 26. Indvendig overflade af solfangerkassens aluminiumsbagside.

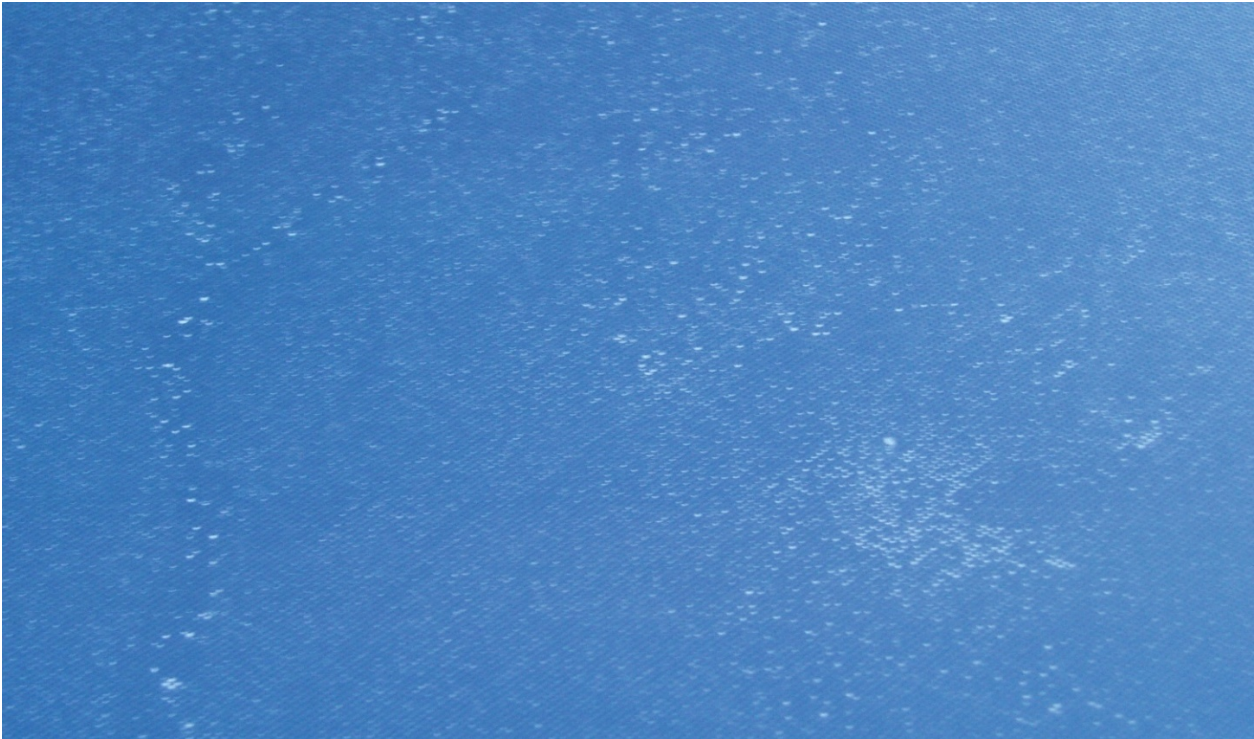
Dog er der på indersiden af glassene hvide belægninger, se figur 27. Det vurderes at disse belægninger stammer fra nedbrydning af isoleringsmaterialets bindemiddel og/eller fra fordampning af isoleringsmaterialets olie. Det vurderes at belægningerne reducerer solfangerens maksimaleffektivitet og indfaldsvinkelkorrektionsfaktor en smule.

Figur 27. Hvide belægninger på indersiden af glas for solfangeren fra Marstal.

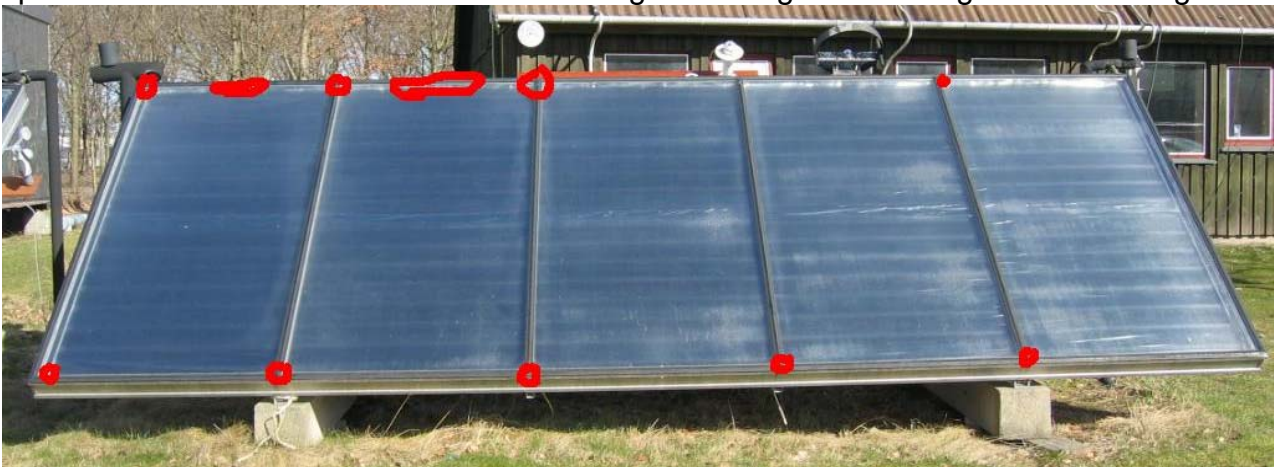
Teflonfolien er fastgjort vandret. Opspændingen er så slap at teflonfolien i store områder af solfangerens areal er meget tæt på absorbereren eller i direkte kontakt med absorbereren. Desuden er der områder med sprækker i teflonfolien, se figur 28, 29 og 30. Det ses desuden at teflonfolien har en masse folder/rynker, sandsynligvis forårsaget af varmpåvirkning, se figur 31. Med hensyn til solfangerens effektivitet er det særdeles kritisk både at afstanden mellem folie og absorber er så lille og at der er så mange sprækker. Varmetabskoefficienten for solfangeren forøges væsentligt af disse årsager.

Figur 28. Sprækkeområder mærket med rødt for teflonfolien for solfangeren fra Marstal.

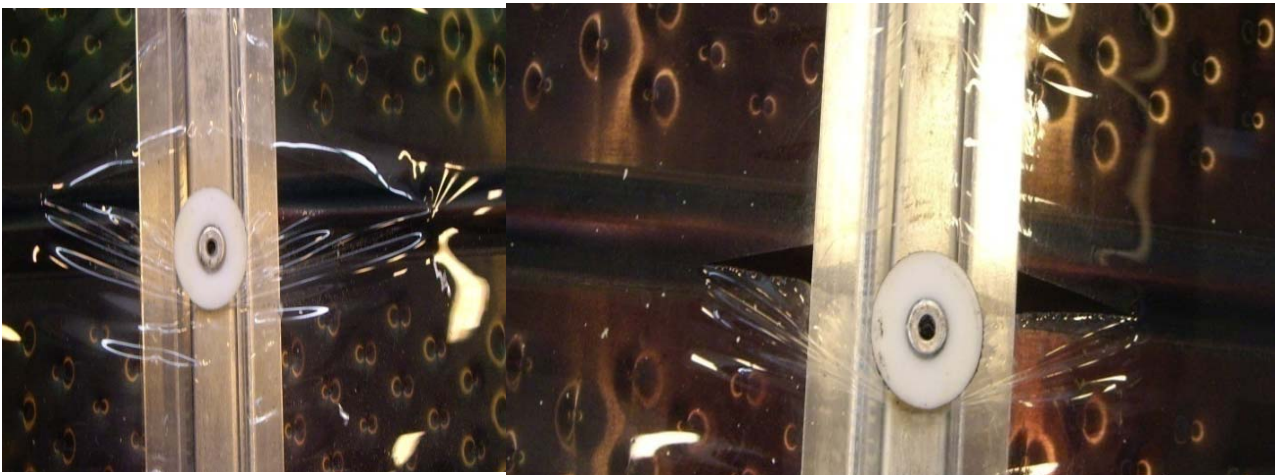
Figur 29. Revner i teflonfolien.

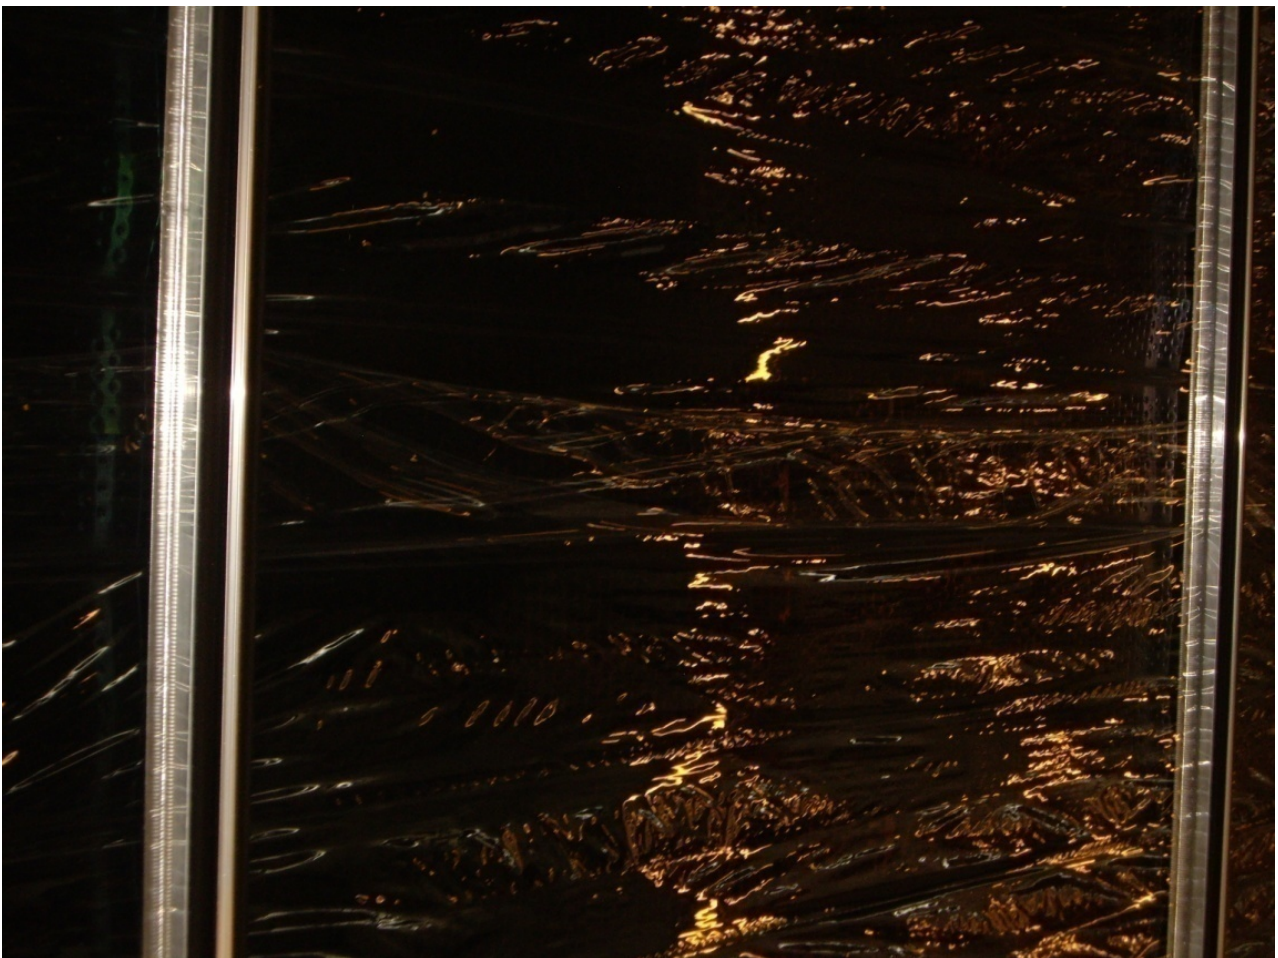
Figur 30. Teflonfolien i kontakt med absorberen for Marstal solfangeren.

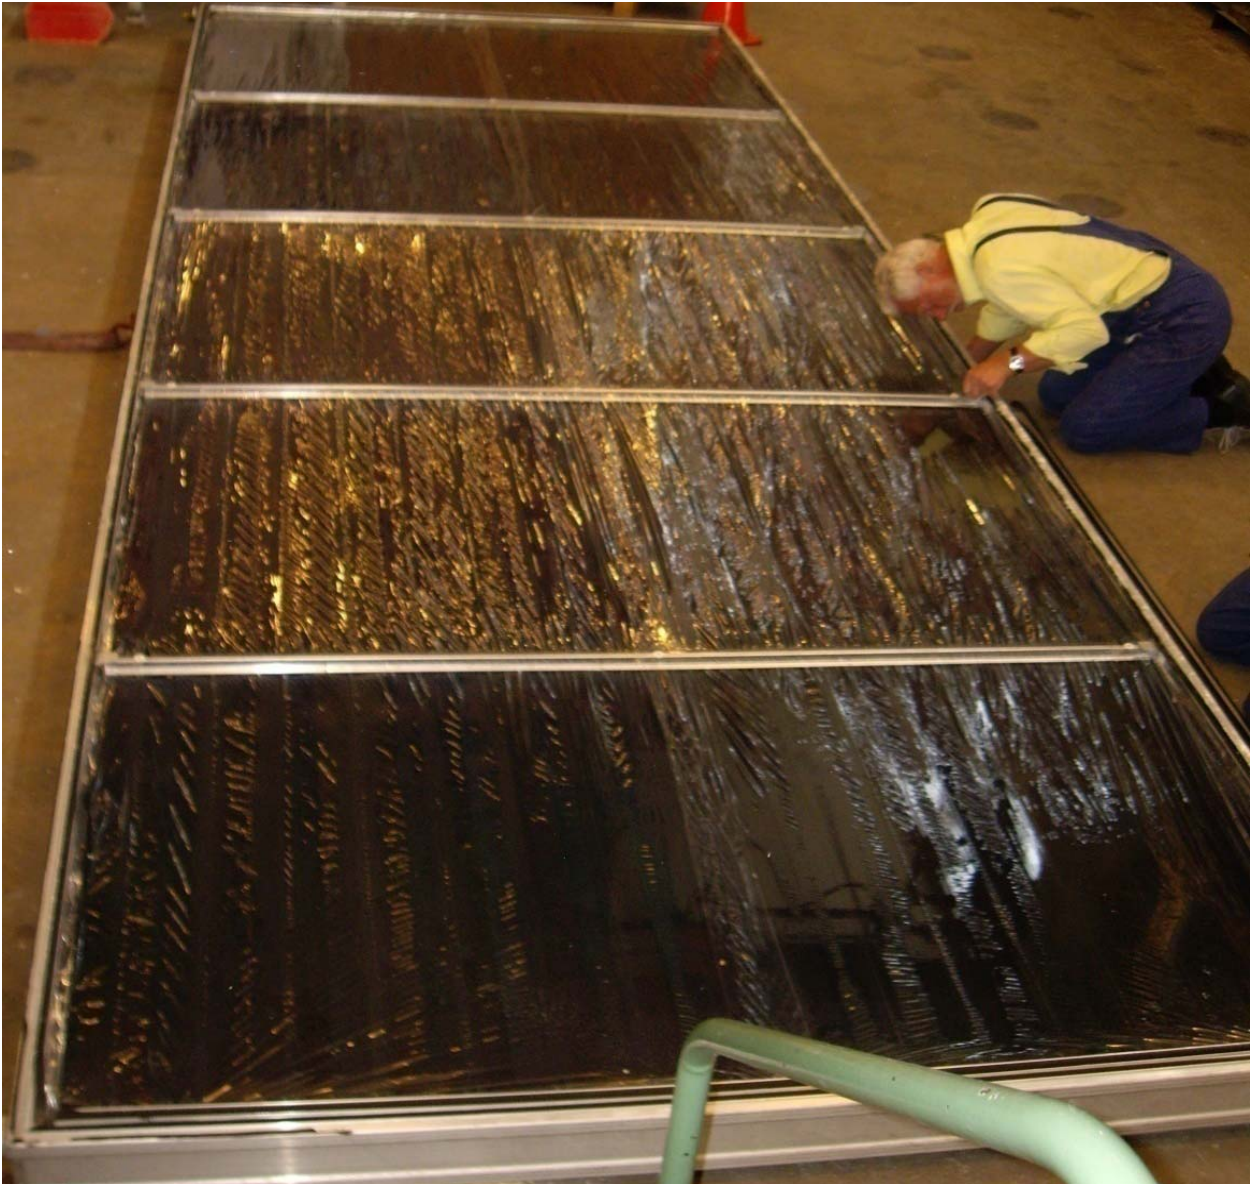
Figur 31. Teflonfoliens folder/rynker for solfangeren fra Marstal.

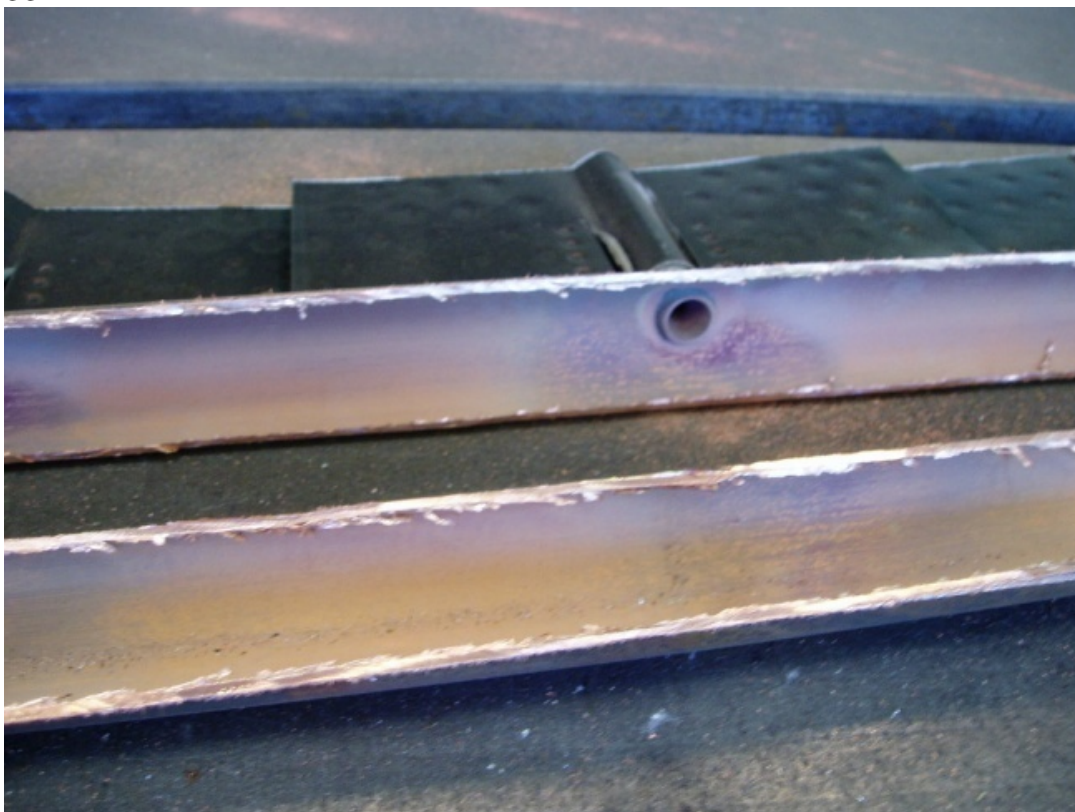
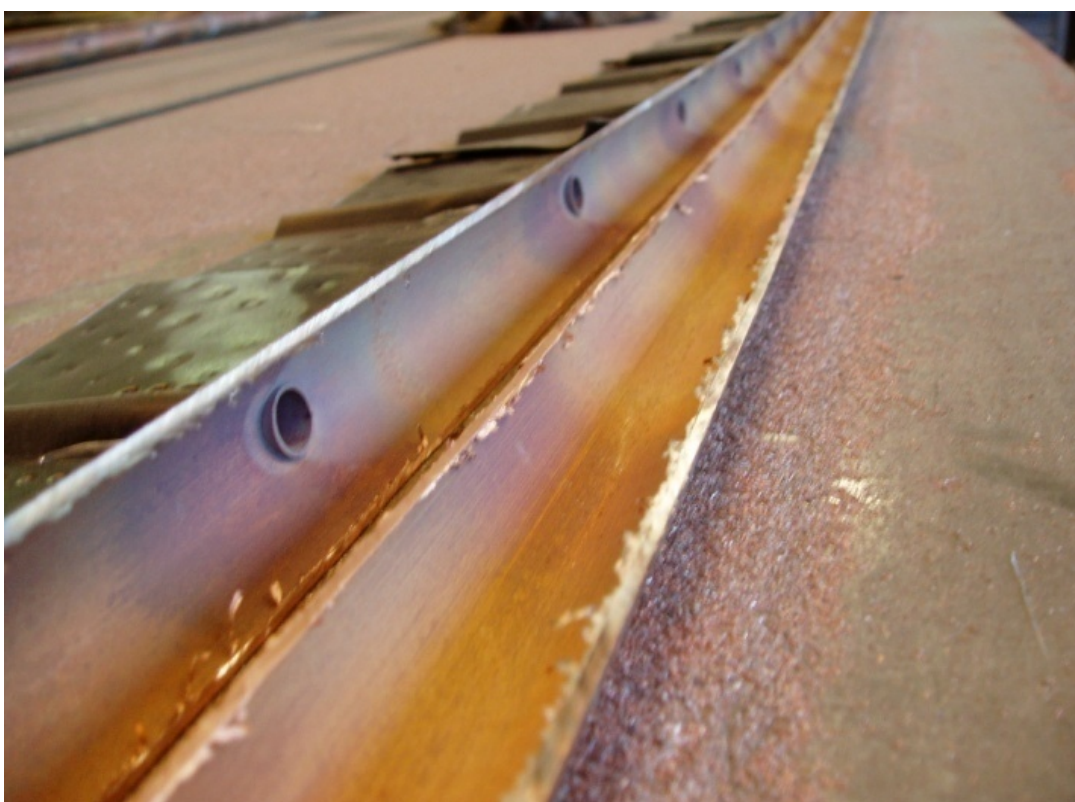
Manifoldrørene er i usædvanlig god stand uden nogen form for korrosion, se figur 32 og 33.

Figur 32. Indløbsmanifold for Marstal solfanger.

Figur 33. Udløbsmanifold for Marstal solfanger.

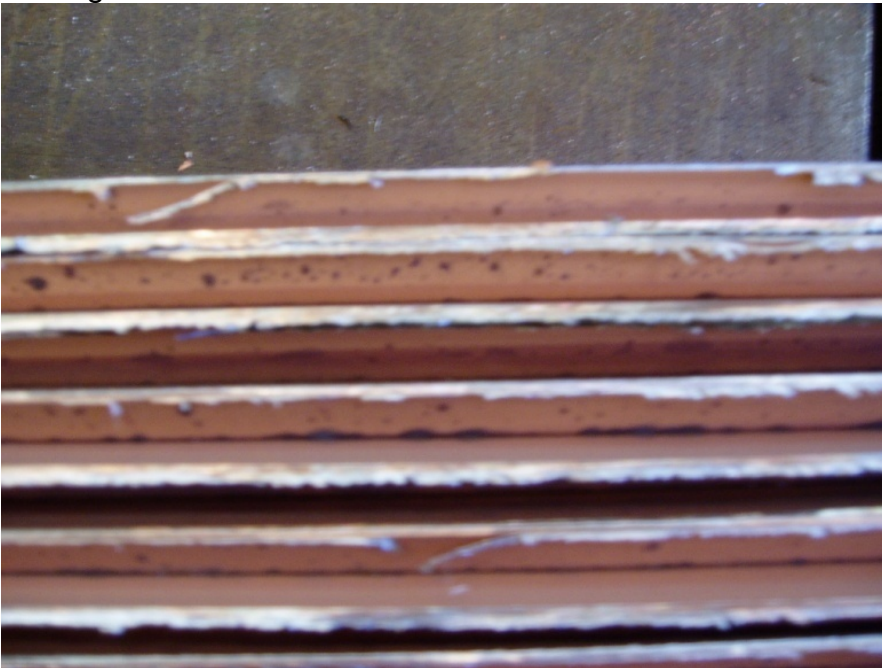
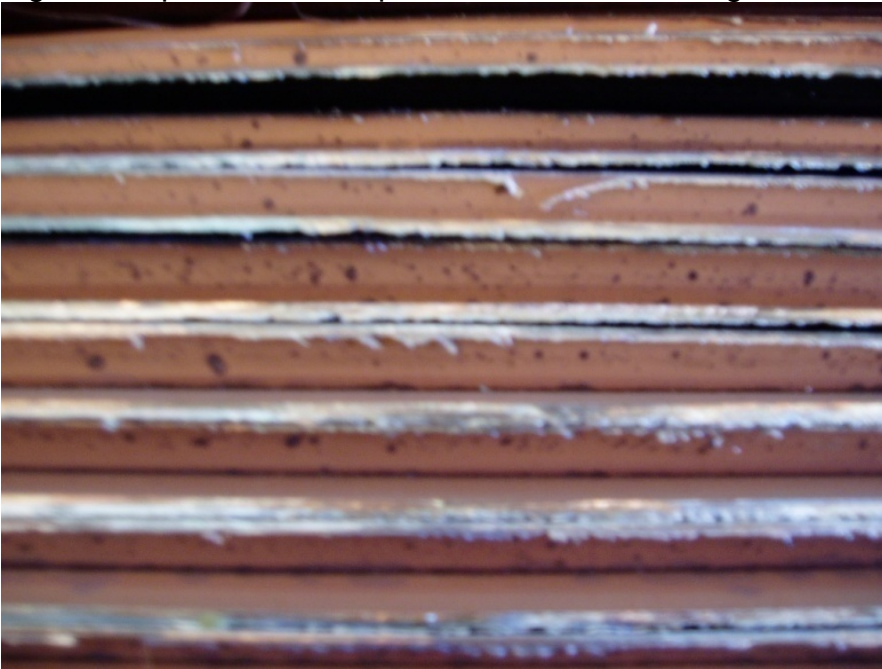
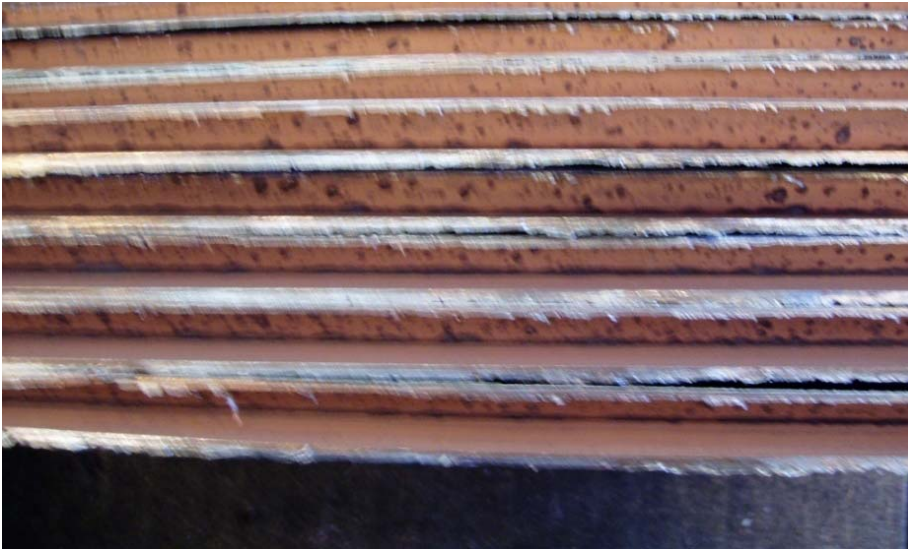
Sunstripsene viste tegn på korrosion. Der observeres ligesom for solfangeren fra Ottrupgård i en del sunstrips korrosion i form af sorte pletter på kobberrens indvendige side i solsidens øverste del, det vil sige det varmeste og højest beliggende sted i absorberstripsene. De øvrige overflader af kobberrens viste ingen tegn på korrosion. Der er flest sorte pletter i sunstrips placeret nederst i solfangeren og i midten af solfangeren, det vil sige lige langt indløbs- og udløbsmanifolden. Figur 34, 35 og 36 viser fotos af de sorte pletter på de øverste dele af kobberrens for sunstrips fra midten af solfangeren fra Marstal.

Figur 34. Opskårne sunstrips i øverste del af solfangerens midte.

Figur 35. Opskårne sunstrips i midterste del af solfangeren midte.

Figur 36. Opskårne sunstrips i nederste del af solfangerens midte.

De sorte pletter er identiske med de sorte pletter på rørene for solfangeren fra Ottrupgård, og det vurderes at restlevetiden også for disse rør er ca. 15 år. Det vurderes derfor at solfangernes totale levetid er ca. 30 år.

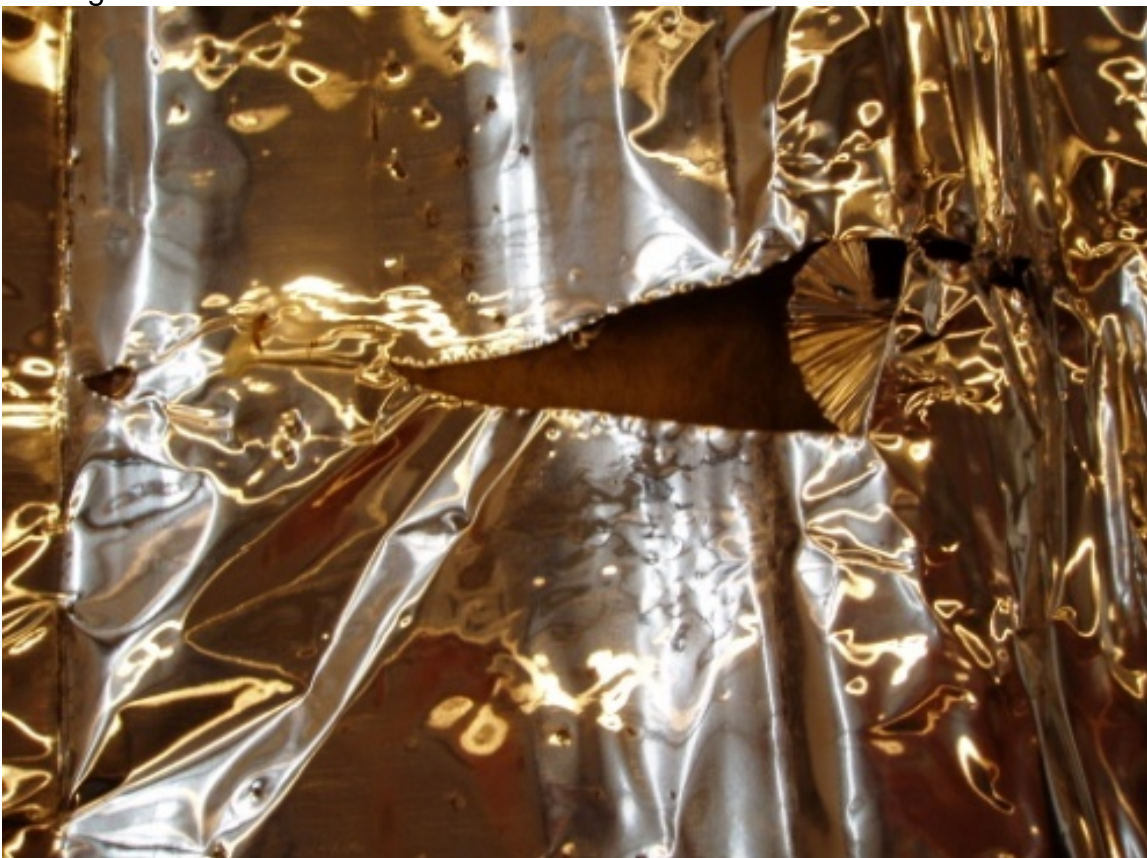
Der observeres enkelte revner i folien placeret under absorbereren, se figur 37. Det vurderes dog, at dette ikke har væsentlig indflydelse på solfangereffektivitet og heller ikke på solfangerens levetid.

Figur 37. Sprække i den reflekterende folie i solfangeren fra Marstal.
