LAVENERGIHUSET I SISIMIUT

Notat om aktiviteter udført som led i KVUG-projekt
Indlejring af erfaringer fra lavenergihus i Sisimut

Rapport SR 06-13
BYG-DTU
December 2006

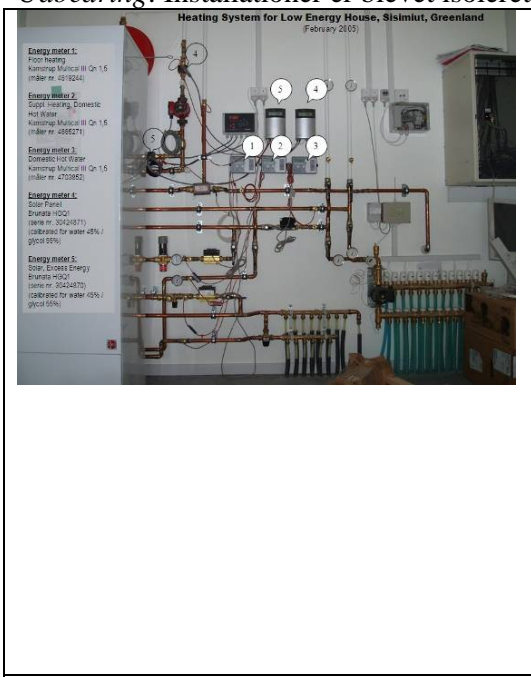
Problem: Rørinstallationerne i bygningens teknikrum var uisolerede som huset blev afleveret. Det har givet et stort varmetab fra installationerne til teknikrummet, der til gengæld har haft en unødigt høj temperatur – og dermed et for stort varmetab til omgivelserne.

Uisoleret rørinstallation i teknikrum (február 2005).	Isoleret rørinstallation (aug. 2006).

Udbedring: Installationer er blevet isoleret i marts 2006.

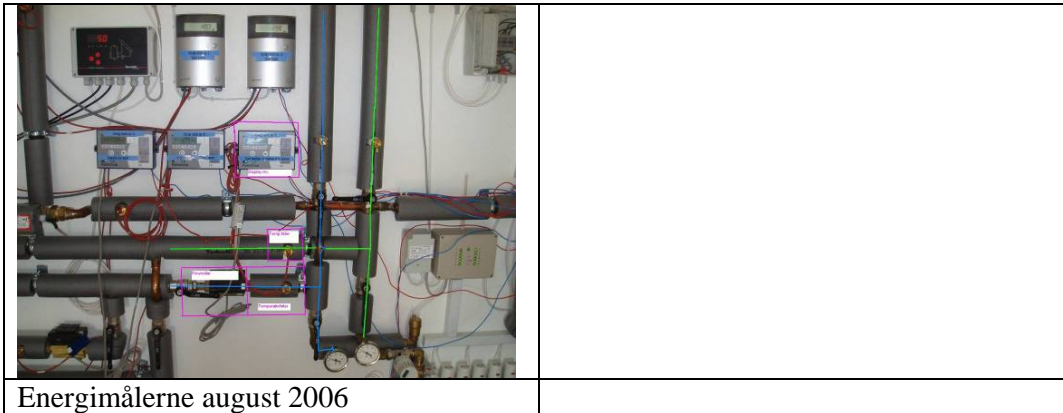
Problem: I den hidtidige opsætning af energimålere er bygningens energiforbrug til rumopvarmning målt som det samlede energiflow i de varmerør, der forsyner bygningens gulvvarmesystem og ventilationssystemets eftervarmeblade. Det har ikke været muligt at adskille de to varmeforbrug. Både til gulvvarmen og eftervarmebladen benyttes som frostsikring en glykol/vand-blanding på formentlig 55% glykol. Den oprindelige energimåler (Kamstrup) har ikke været korrigeret for glykolindhold i varmesystemet, hvorfor målingen ikke har været helt korrekt. Da huset har haft et uforventligt stort varmeforbrug, har det ikke været muligt at afgøre, om årsagen lå i et stort gulvvarmeforbrug, eller et varmespild til eftervarmebladen. Der har været anledning til mistanke begge steder:

- Der kan have været cirkulation af varmt vand op i eftervarmebladerne i det kolde loft også i perioder, hvor der ikke var behov herfor, eller hvor der pga. tilslutning af ventilationssystemet ikke har været nogen luftstrøm at varme op.
- Der kan have været et unødigt forbrug af gulvvarme. Da der kan blive varmt i stuerne, fx når solen står på, kan det hænde, at terrassedøren i stuen er blevet åbnet, så der er kommet kold luft ind på gulvet, hvilket har givet et varmetab i perioder, hvor der egentlig ikke skulle have været noget varmebehov.

Udbedring: Der er bestilt to nye energimålere (Brunata), som kalibreres til 50% glykol (det maksimalt mulige i kalibreringen). Energimålerne leveres henover årsskiftet 2006/07 til Brøndum Grønland A/S og monteres af Lars Løvendahl i januar 2007 medens Egil Borchersen, BYG-DTU er på besøg i Sisimiut. Egil Borchersen forestår tilkobling af energimålerne til Keepfocus målesystemet, så måleresultaterne bliver logget og tilgængelige over Internet. Den nye energimålere bekostes af byherren: CampusService, DTU.
