# Ekstrem eksplosion af benzindampe - igen, igen

I de senere år har der været flere tilfælde, hvor antændelse af benzindampe i det fri har medført en detonation, der har forårsaget omfattende overtryksskader. Faren kunne have været erkendt langt tidligere, hvis tidligere uheld var blevet efterforsket ordentligt.

Af Frank Huess Hedlund, COWI, DTU

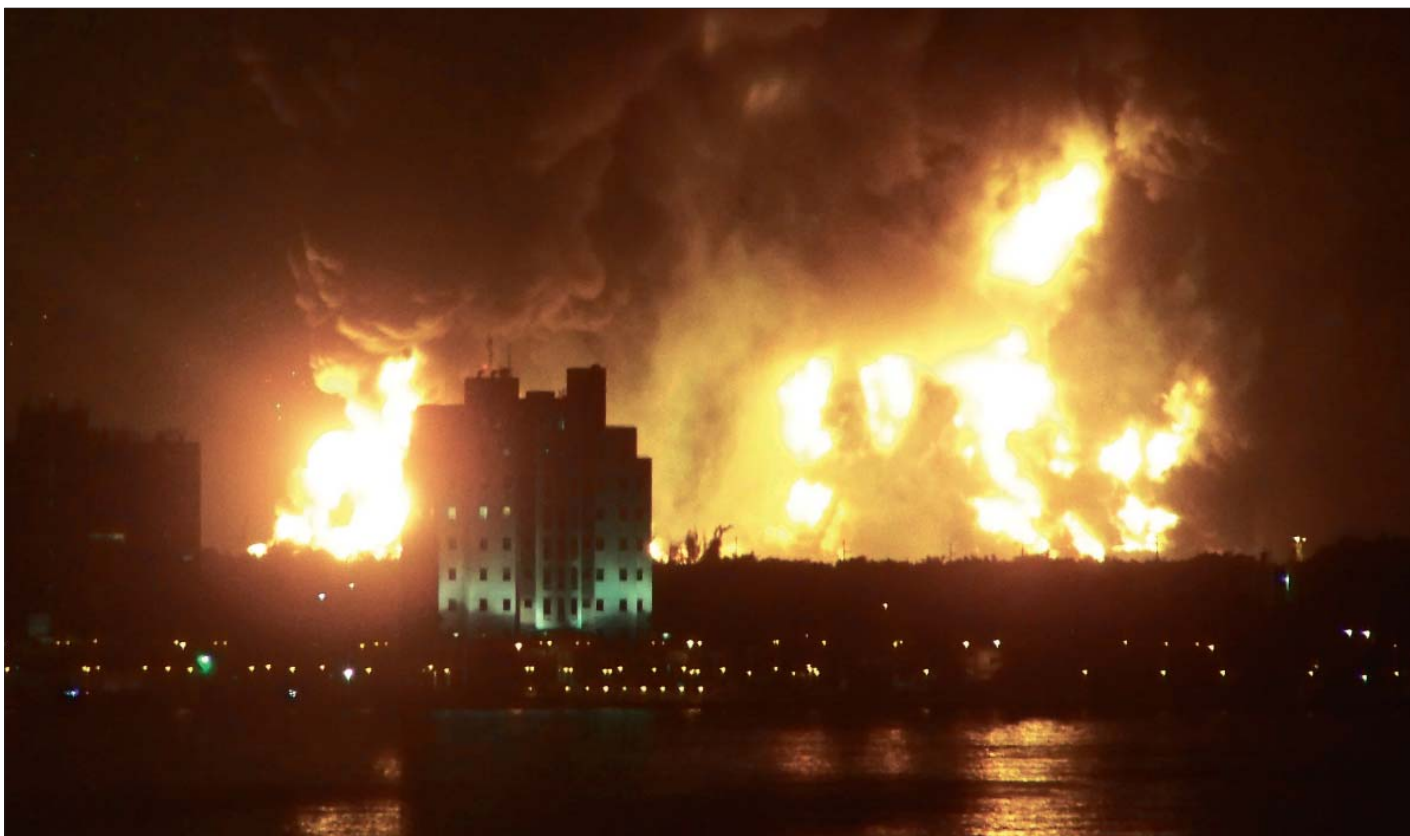
Raffinaderi-eksplosionen i Puerto Rico, USA den 23. oktober 2009. Billedet er taget få øjeblikke efter den første eksplosion.

Den 23. oktober 2009, kun seks dage før Jaipur-eksplosionen, blev tankterminalen hos Caribbean Petroleum Refining (CPR) i Puerto Rico (USA) ødelagt af en voldsom eksplosion. Den efterfølgende brand varede mere end fire døgn og ødelagde 21 af terminalens 30 tanke. Der var ingen tilskadekomne. Foreløbige oplysninger indikerer, at der ligesom i Buncefield har været tale om overfyldning af en benzintank. Pga. computernedbrud kunne tankens niveau tilsyneladende ikke aflæses i kontrolrummet. Tankens alarm for højt niveau var tilsyneladende koblet ud. De meget omfattende ødelæggelser tyder på, at der også her har været tale om en detonation af benzindampe.
