## Ekstrem eksplosion af benzindampe - igen, igen

Hedlund, Frank Huess

*Published in:*  
Dansk Kemi

Af Frank Huess Hedlund, COWI, DTU

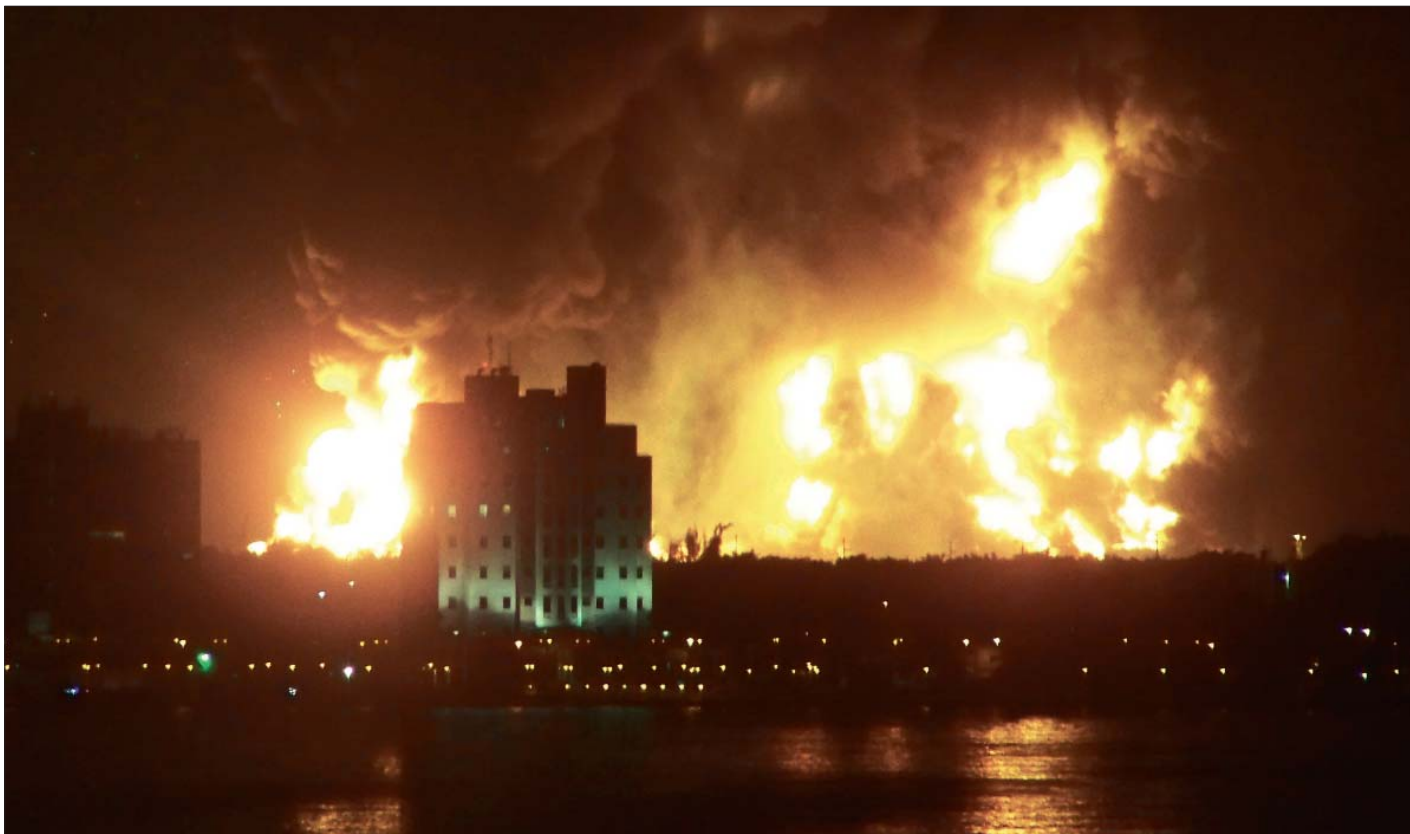
Raffinaderi-eksplosionen i Puerto Rico, USA den 23. oktober 2009. Billedet er taget få øjeblikke efter den første eksplosion.

Den 23. oktober 2009, kun seks dage før Jaipur-eksplosionen, blev tankterminalen hos Caribbean Petroleum Refining (CPR) i Puerto Rico (USA) ødelagt af en voldsom eksplosion. Den efterfølgende brand varede mere end fire døgn og ødelagde 21 af terminalens 30 tanke. Der var ingen tilskadekomne. Foreløbige oplysninger indikerer, at der ligesom i Buncefield har været tale om overfyldning af en benzintank. Pga. computernedbrud kunne tankens niveau tilsyneladende ikke aflæses i kontrolrummet. Tankens alarm for højt niveau var tilsyneladende koblet ud. De meget omfattende ødelæggelser tyder på, at der også her har været tale om en detonation af benzindampe.

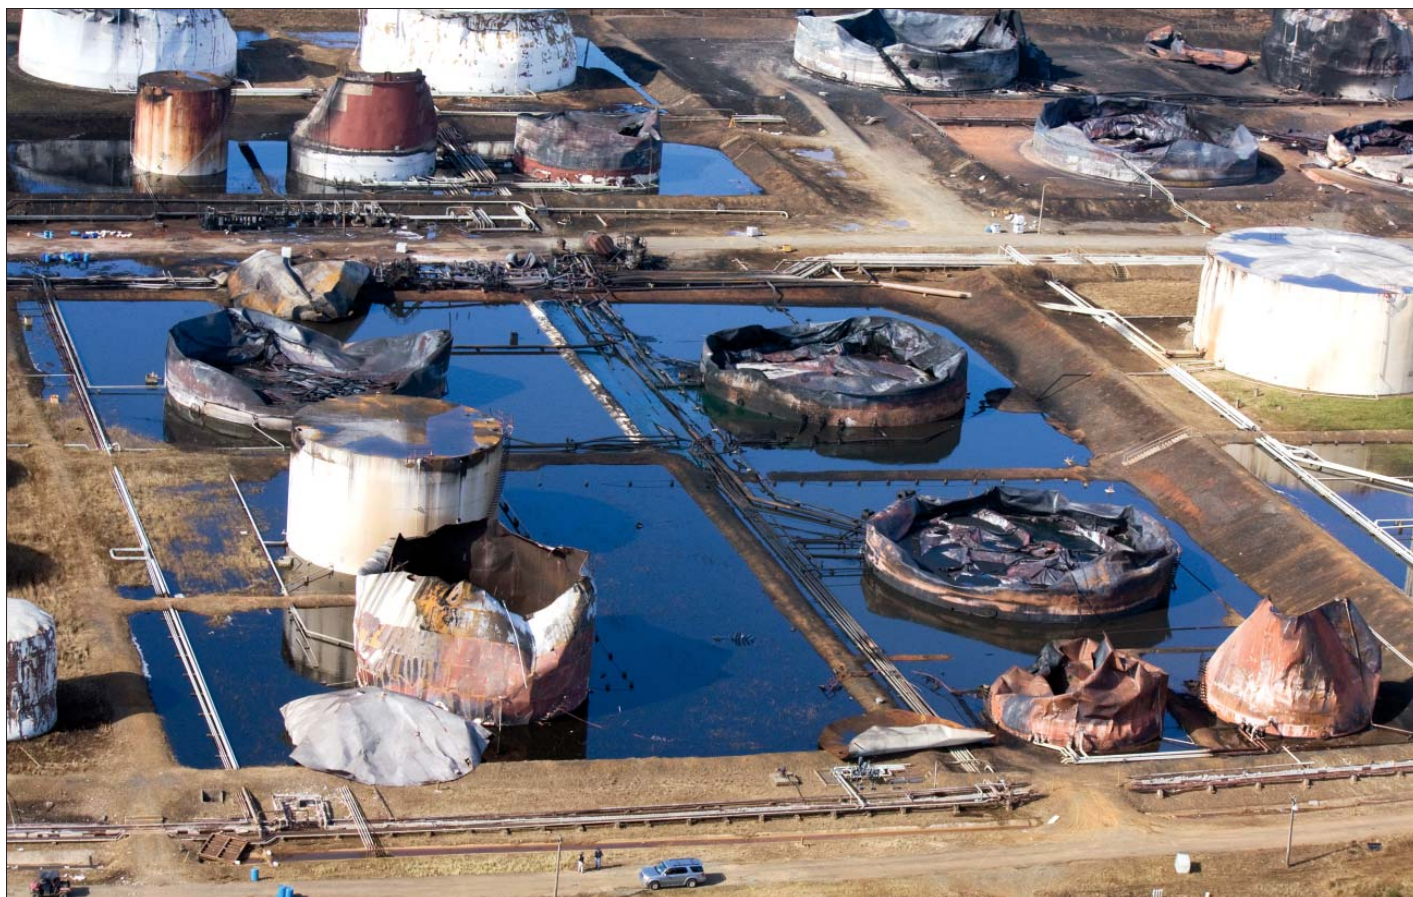
Billede af skaderne på tankene ved Caribbean Petroleum Corp. i Puerto Rico, USA.  
Foto: FEMA, Federal Emergency Management Agency.
