Published in:
Dansk Kemi

Eksplosion jævner helt nyt produktionsanlæg med jorden

Ved produktion af PGA, et fortykningsmiddel til levnedsmidler, tilstoppede et filter, en velkendt driftsforstyrrelse. For at afhjælpe situationen blev filterets indhold med blandt andet varm acetone drænet til en beholder, som ikke var gastæt. Gasskyen var meget større end det zoneklassificerede område.

Af Frank Huess Hedlund

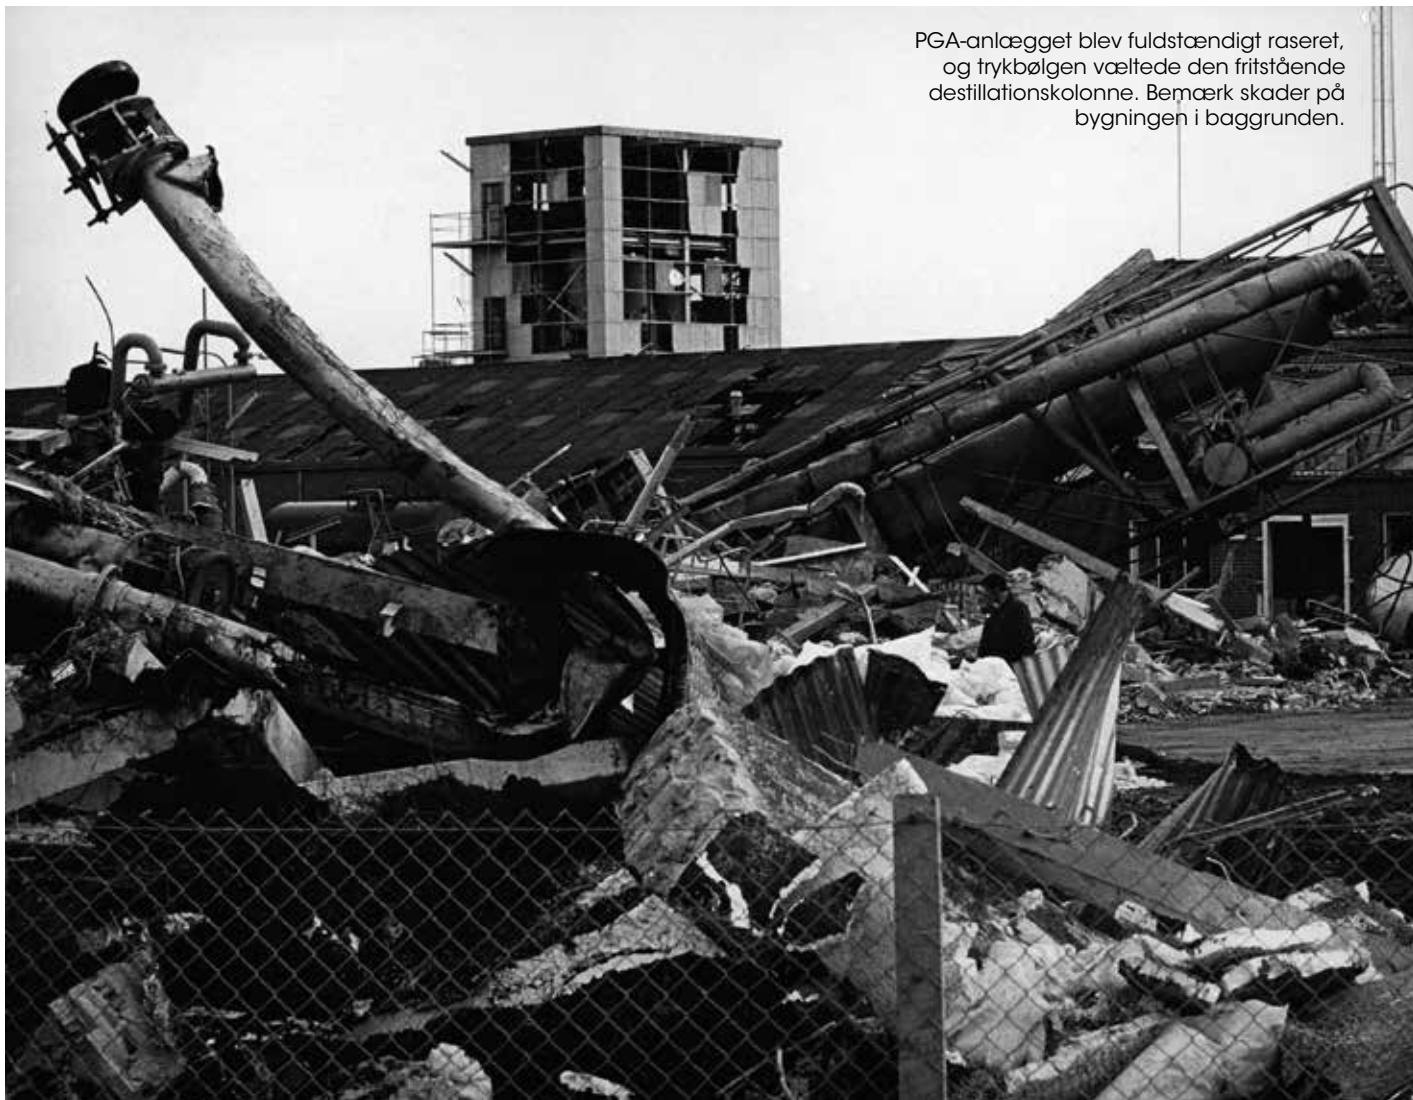
PGA-anlægget blev fuldstændigt raseret, og trykbølgen væltede den fristående destillationskolonne. Bemærk skader på bygningen i baggrunden.

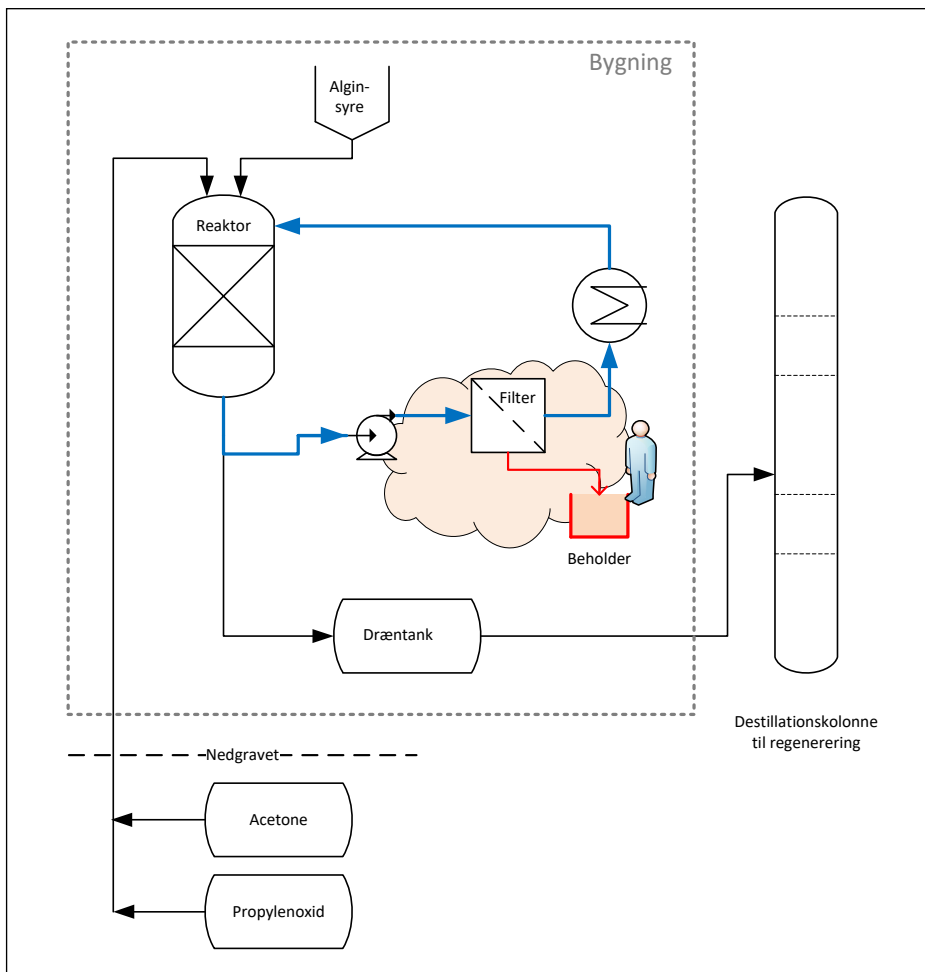
PGA-produktionen var en batchproces, hvor alginsyre blev placeret i leje i en reaktor og propylenoxid og opløsningsmiddel blev cirkuleret over en varmeveksler. Ved forsøg på at rense et tilstoppet filter, blev rummet fyldt med brændbare dampe.

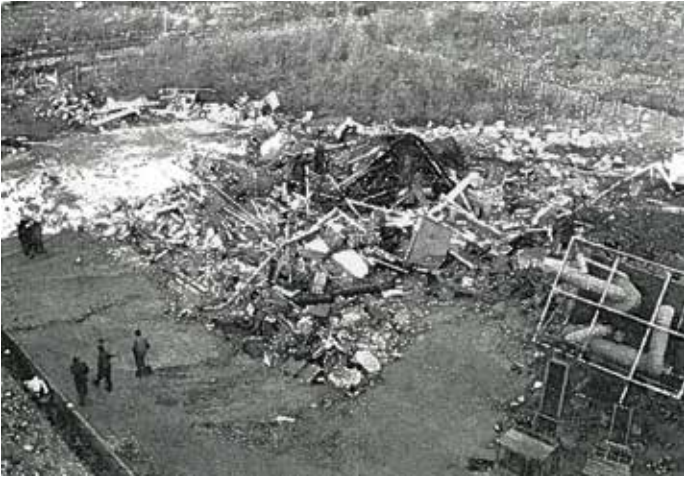
Anlægget blev fuldstændig jævnet med jorden, ydervæggene stod knapt tilbage. Kilde: [3].

Bygningen blev totalt jævnet med jorden. Store murbrokker blev slynget op til næsten 100 meter væk. Lette tage og facader på andre bygninger blev splintret og løsrevet op til flere hundrede meters afstand fra eksplosionsstedet, ligesom visse bærende tagkonstruktioner styrtede ned. En 50 meter lang ingeniørgang blev fuldstændig ødelagt, dækket blev slynget af og siderne væltede indad. På fotos af resterne af ingeniørgangen ligner det skaderne fra en detonation.

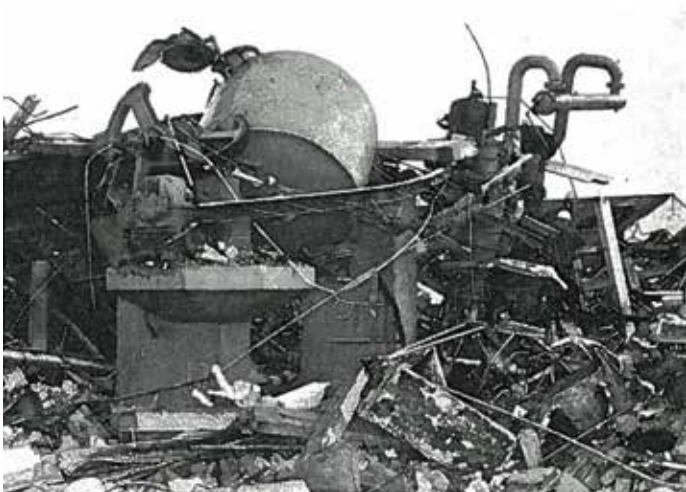
Intet var uskadt i den eksplosionsramte bygning. Kilde: [3].
