## Naturgenopretning af stenrev i Roskilde Fjord

Basisundersøgelse af tre udvalgte lokaliteter

Videnskabelig rapport fra DCE – Nationalt Center for Miljø og Energi

nr. 344

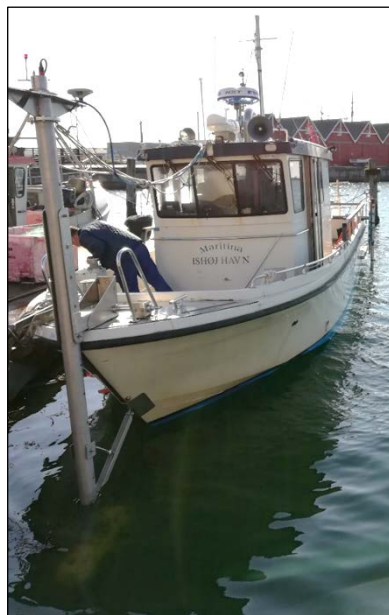
De to primære geofysiske instrumenter, som blev anvendt til opmålingen, var en Edgetech 6205 Swath Bathymetry/sidescan-sonar og en Innomar Medium sub-bottom profiler. På *figur 2.1* ses survey-båden Maritina med påmonterede geofysiske systemer.

**Figur 2.1.** GEUS' survey-båd Maritina med geofysisk udstyr.

Edgetech-systemet er monteret på boven med et specialdesignet beslag, som sikrer stabilitet og minimerer uønsket støj. Det er et system, som under dataindsamling kombinerer swath bathymetry med georefereret sidescan-sonar, hvilket betyder, at der ikke er behov for yderligere navigationsinput. Systemet optager i to frekvenser, 230 kHz og 550 kHz, som er et optimalt frekvensområde til kortlægning af habitatområder.

Innomar-systemet er monteret bagerst på bagbords side for at reducere interferens. Dette system åbner op for en lang række muligheder for kortlægning af de øverste sedimentlag, med frekvensområdet 2-7 kHz enten som chirpet signal eller som et kontinuert bølgeformet signal. Ved hjælp af en motion sensor bliver transducerens bevægelser korrigeret for 'heave' og 'roll', hvilket sikrer gode data i et bredt vejrvindue.

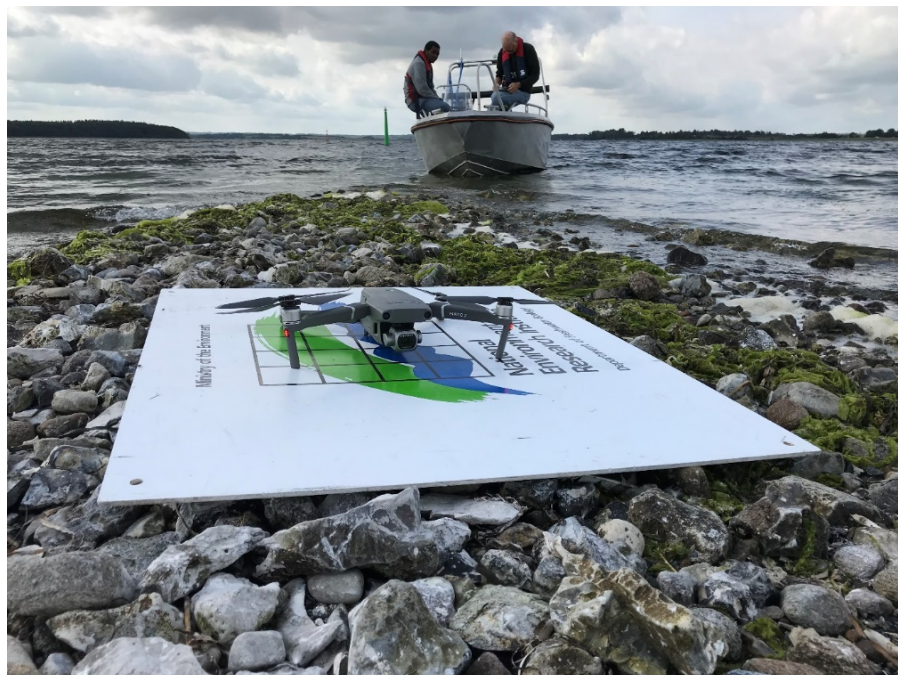
**Figur 3.1.** Mavic 2 Pro drone til arealkortlægning.

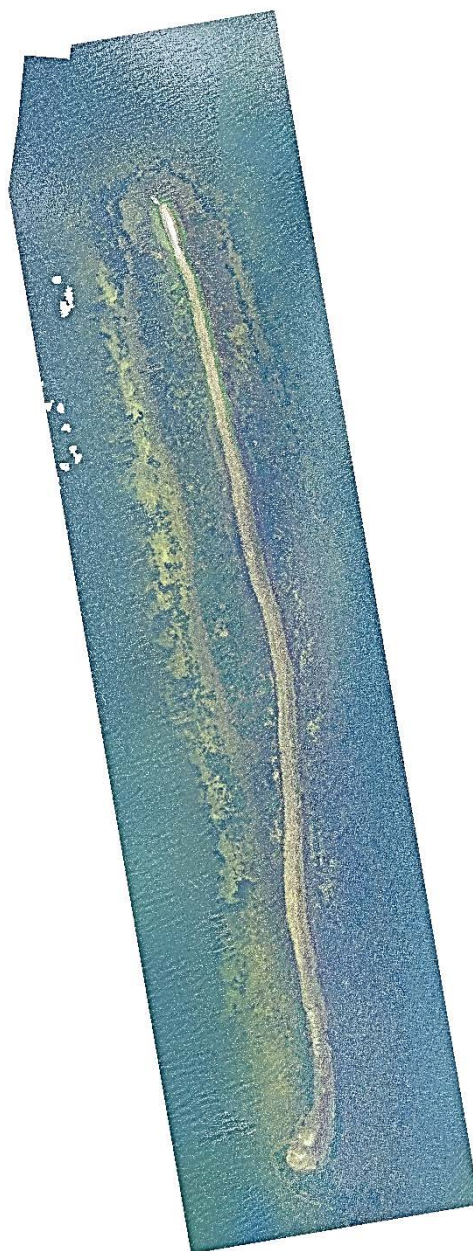
**Figur 3.2.** Ortofoto fra drone kortlægning omkring Nørrerev i Roskilde Fjord.

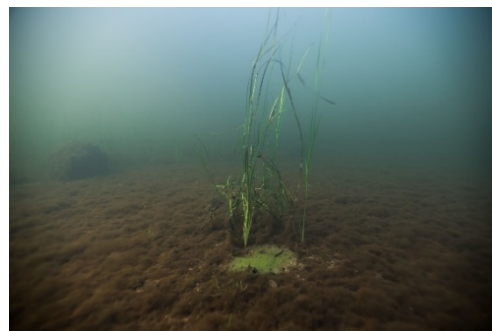
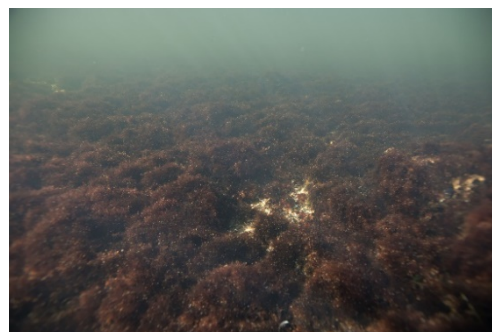
Spredte ålegræsplanter på sandbund og enkelte sten (baggrunden) på ca. 3 m's dybde. Bunden er dækket af et tyndt lag trådalger, hvoraf mange vurderes løse.

Relative tætte stenforekomster på 1,5 m's dybde. Stenene er dækket af fasthæftede rødalger.

Figur 4.2. Bundforhold og vegetation langs transekt 1.1 ved Nørrerev.

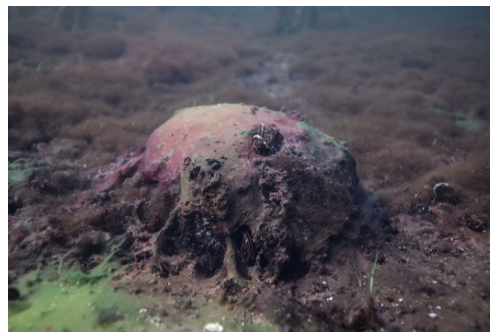
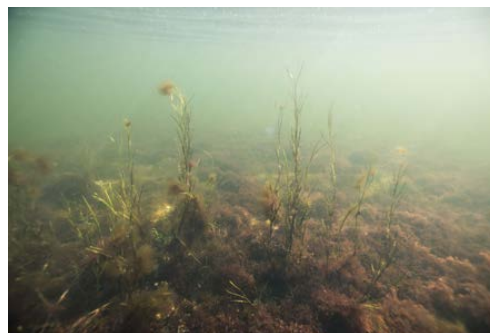
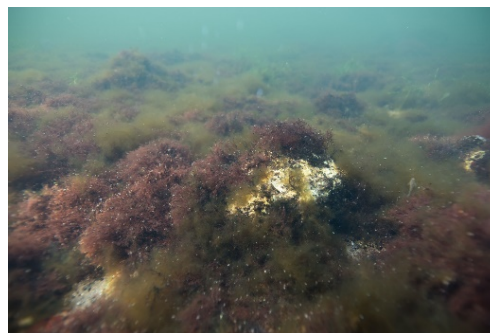
Spredte ålegræsplanter på sandbund mellem sten overgroet med røde trådalger på 1,7 m's vanddybde.

Røde makroalger på sten på ca. 1 m's dybde.

**Figur 4.3.** Bundforhold og vegetation langs transekt 1.2 ved Nørrerev.

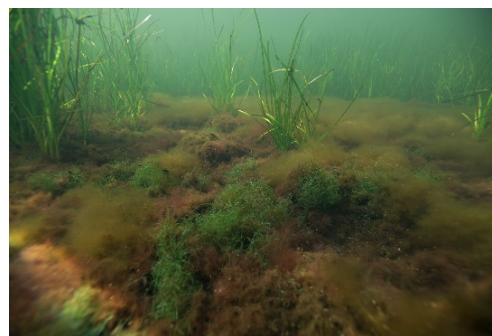
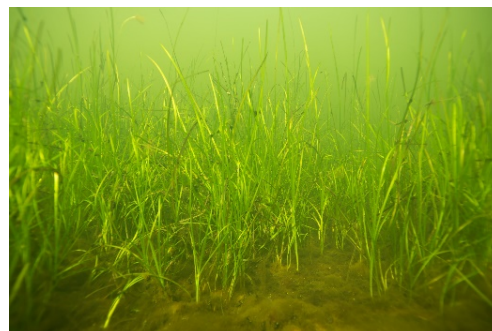
Spredte ålegræsplanter på en sandbund med spredte sten overvokset med røde og grønne trådalger på 1,7 m's dybde.  
Foto: © Karsten Dahl.

Tæt ålegræsbed på 2,5 m's dybde.  
Foto: © Karsten Dahl.

**Figur 4.4.** Bundforhold og vegetation langs transekt 1.3 ved Nørrerev.

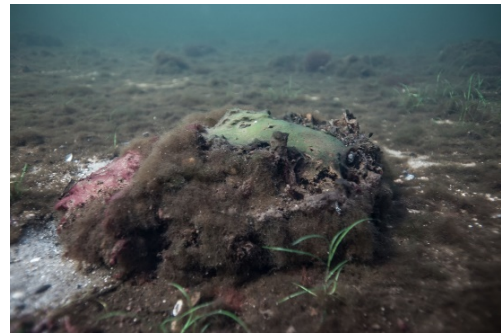
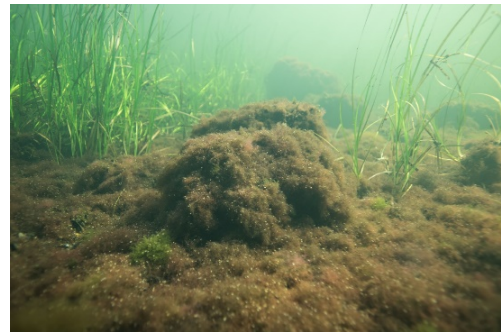
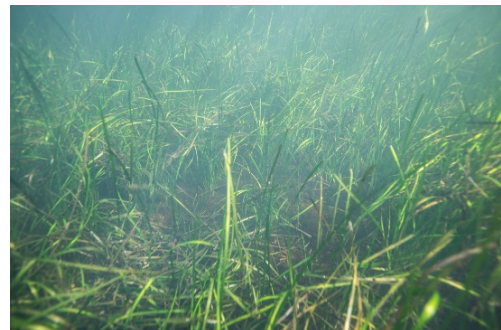
Dybste sten observeret på transektet på 3,8 m's dybde. Stenen er dækket af trådformede rødalger, der virker, som om en stor del er under henfald. Et 'læg' af blågrønalgler dækker algerne på toppen af stenene. Løse trådalger danner en måtte på sandbunden.  
Foto: © Karsten Dahl.

Spredte sten med trådformet rødalgevegetation på en sandbund med pletvis forekomst af ålegræs. På sandbunden, hvor der ikke er ålegræs eller sten, danner løse trådalger drivende algemåtter.  
Foto: © Karsten Dahl.

Tæt ålegræ vegetation på 2 m's dybde.  
Foto: © Karsten Dahl.

**Figur 4.5.** Bundforhold og vegetation langs transekt 2.1 ved Selsø Hage.

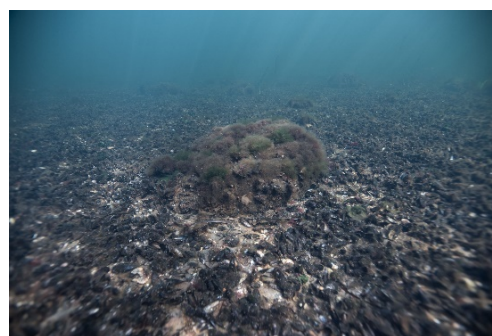
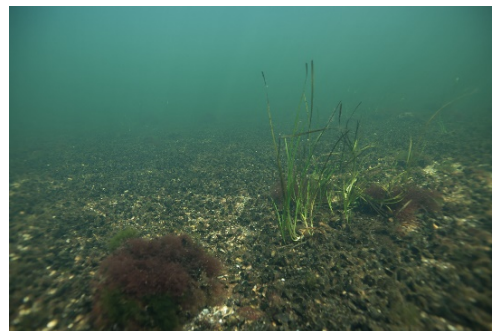
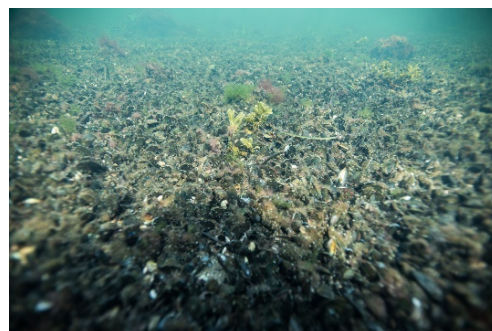
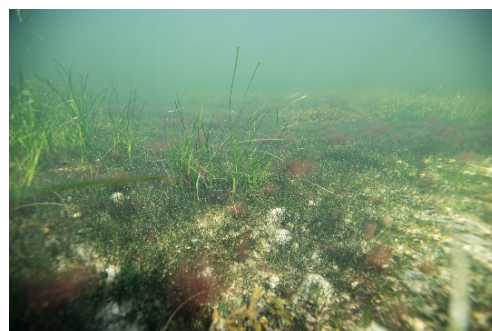
Enkelte sten med trådformede rødalger og spredte ålegræsplanter på en bund med tæt forekomst af blåmuslinger på ca. 2 m's dybde.

Blåmuslingebanke på 1,5 m's dybde med enkelte unge planter af blæretang. Blæretangen kan sidde på sten lige i havbunds-overfladen eller fæstnet på en musling.

Sandbund på 1,2 m's dybde med spredte ålegræsplanter og en tæt bevoksning af blomsterplanten af arten havgræs. På denne dybde er muslingerne ikke længere til stede.

**Figur 4.6.** Bundforhold og vegetation langs transekt 2.2 ved Selsø Hage.

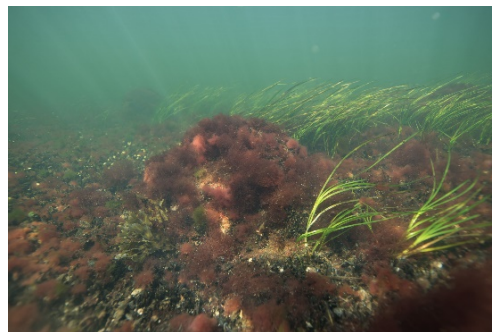
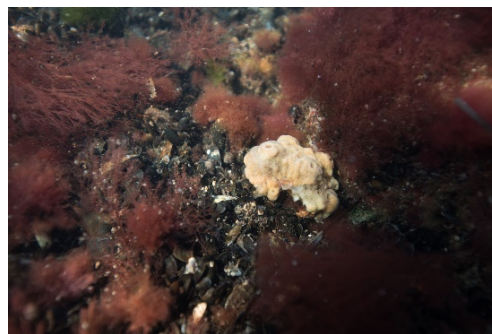
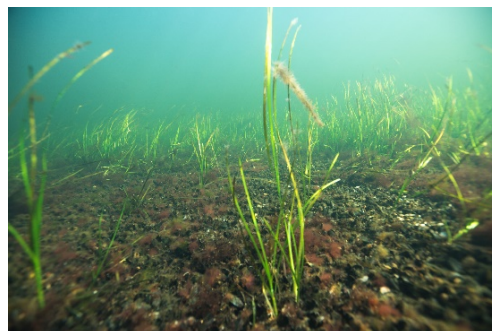
Blandet samfund på 2,5 m's dybde bestående af mindre samling af ålegræs, sten med trådformede rødalgevegetation samt tætte forekomster af blåmuslinger over sandbunden.  
Foto: © Karsten Dahl.

Svamp på ca. 2 m\* dybde omgivet af røde trådalger og blåmuslinger.  
Foto: © Karsten Dahl.

Spredte ålegræsplanter i en muslingebanke, der ligger oven på en sandbund på 1,5 m's vanddybde.  
Foto: © Karsten Dahl.

Blåmuslinger med spredt påvækst af trådformede rødalger og en ukendt løs 'hvid kugle', som måske er en ægsamling. Dybde ca. 1,5 m.  
Foto: © Karsten Dahl.

**Figur 4.7.** Bundforhold og vegetation langs transekt 2.3 ved Selsø Hage.

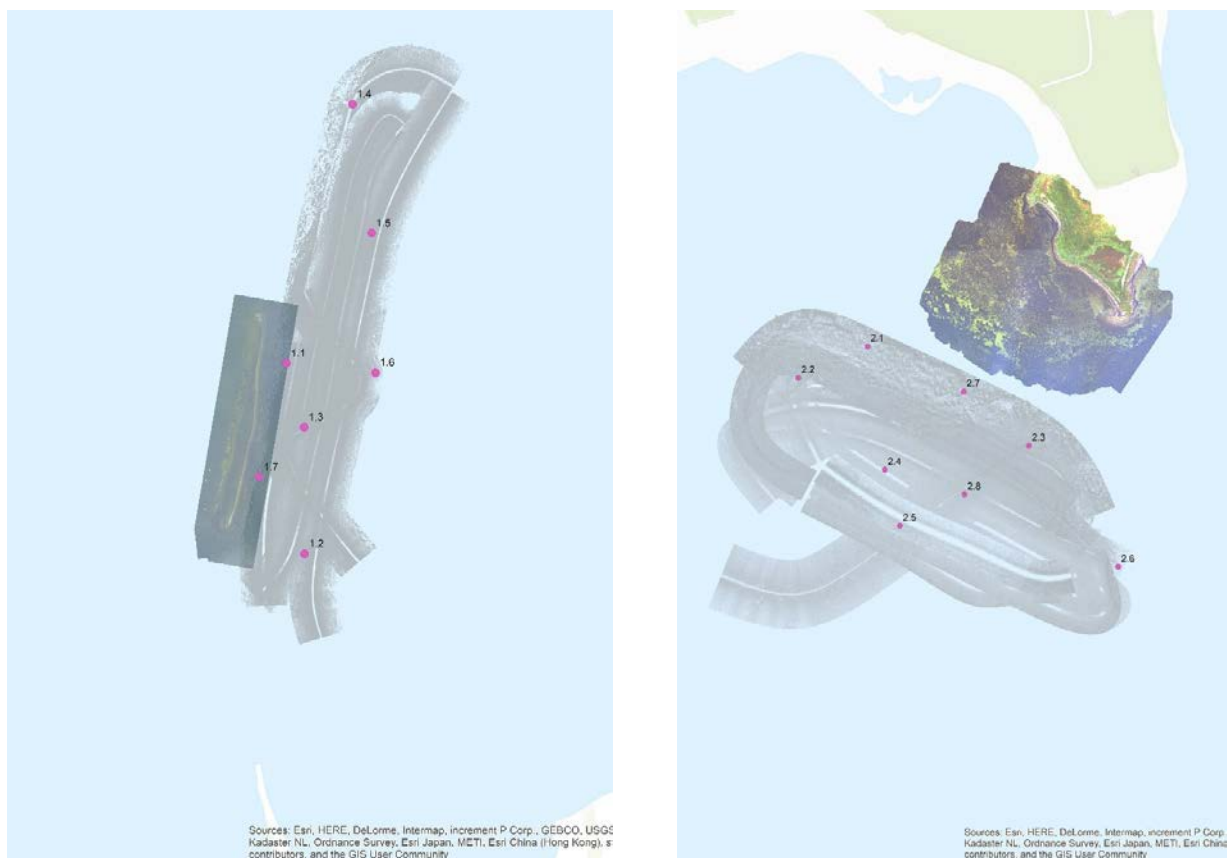
Figur 6.1. Undersøgelsesområder med drone (mørke områder) og undervandsakustik (lyse områder).

Som det ses af figur 6.1 var det ikke muligt at få et overlap mellem undersøgelserne ved Selsø Hage, hvor der derimod var et mindre gab uden kortlægning. Til gengæld var det faktiske undersøgte område med akustiske instrumenter større end oprindelig planlagt.

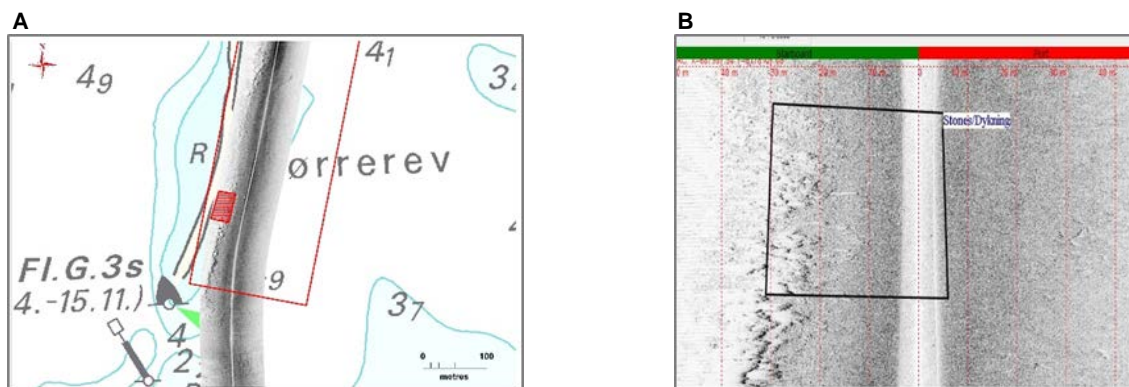
Figur 6.2. A) Potentielt område 1 (Nørrerev). B) Sidescan-billede af potentiale område 1.

Dette område er karakteriseret ved stenet substrat omgivet af sand og vegetation *figur 6.2A*, som vist på sidescan-billedet i *figur 6.2B*. Den visuelle verifikation med dykkerobservationer bekræfter tilstedeværelsen af 10 % sten ved en dybde på 2,5 m. Den akustiske survey dækker ikke de lavvandede områder, hvor dykkerobservationer afslører en væsentlig højere tæthed af sten.

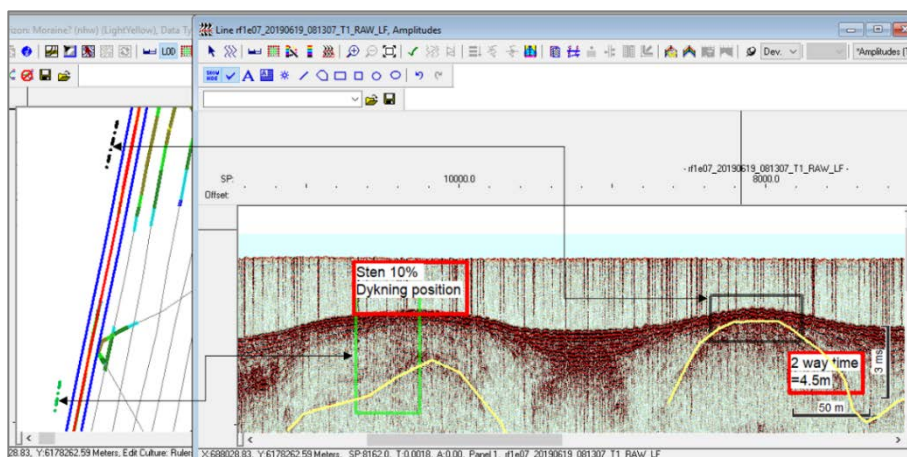
**Figur 6.3.** Seismisk profil af potentielle område 1 og 2.

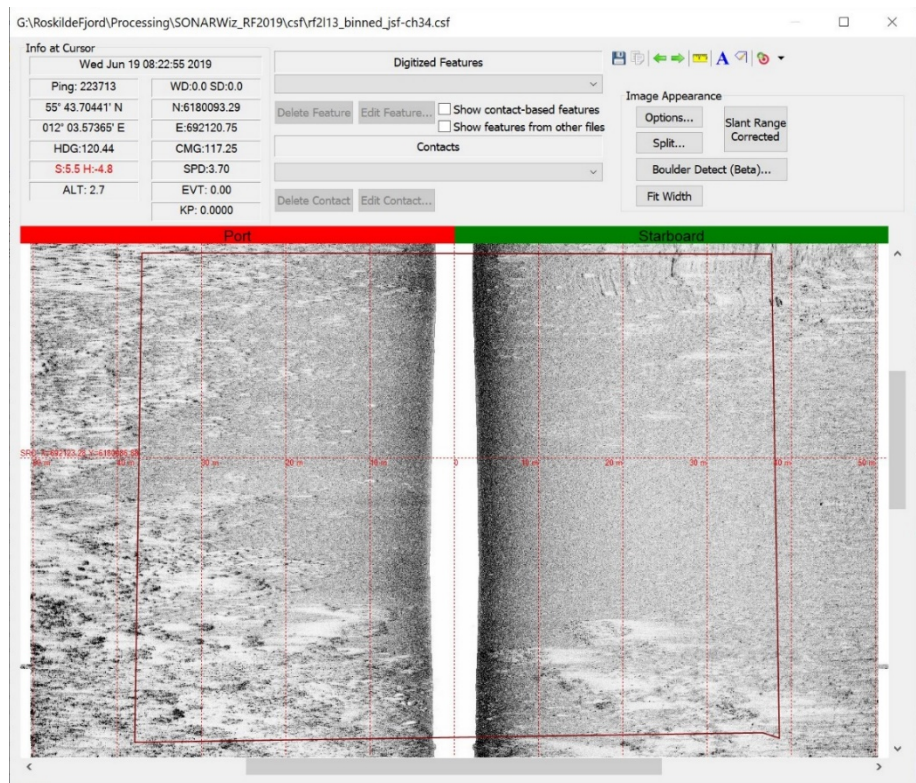
**Figur 6.8.** Sidescan-billede af det potentielle område 1 ved Selsø Hage.
