Udslip af NO_x i landbruget

Mange kemiske reaktioner kan medføre dannelse af giftige rødbrune nitrøse gasser. Synderen er ofte en uheldig kombination af salpetersyre og uvidenhed.

Af Frank Huess Hedlund

■ Serie om ulykker med farlige stoffer

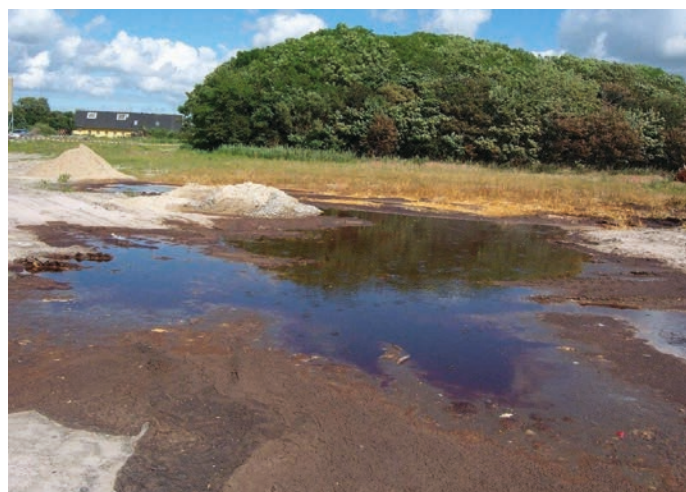
Da beredskabet mødte frem på landbruget ved Fjerritslev, blev de mødt af en sø af koncentreret salpetersyre. Bemærk brunfarvning af vegetationen i baggrunden.

Desværre lader der til at have været problemer her, idet der allerede efter et par dage var begyndende utæthed ved foringen ved et domedæksel, og pludselig gik det stærkt. På femtedagen lå knap 20 tons syre på jorden og dækkede et område på cirka 1.000 kvadratmeter.

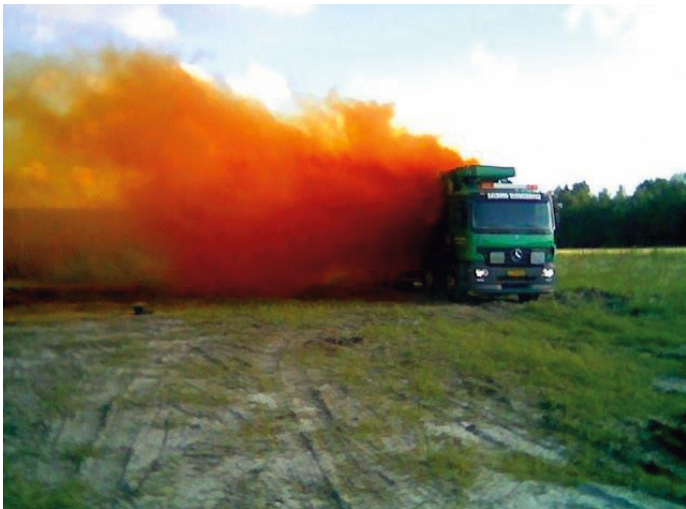
Den første slamsuger var ikke egnet til koncentreret salpetersyre. Næsten omgående blev der dannet store mængder af nitrose gasser.

I Fjerritslev blev en slamsuger hurtigt tilkaldt, og en slange blev koblet på den tidligere mælketank, der stod i et muret hus ved siden af gylletanken. Men salpetersyren angreb omgående

slamsugeren, så en tyk, orange og ildelugtende røg, fyldt med nitrose gasser, væltede ud. Pumpningen blev hurtigt afbrudt og omkringboende advaret.

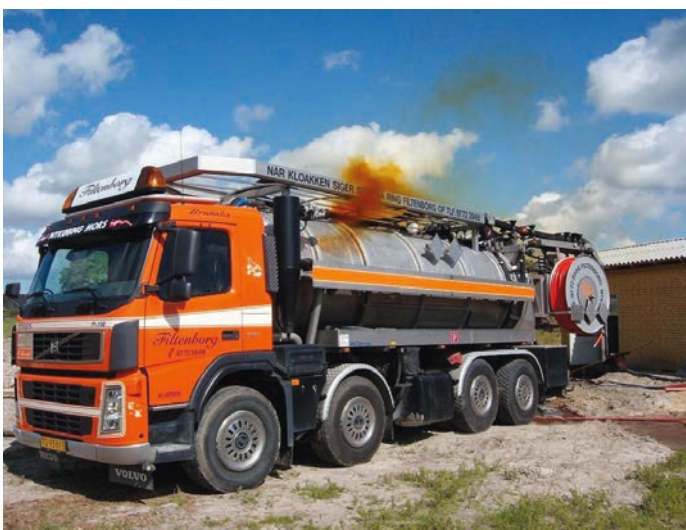
Så blev beredskabets spritnye syrefaste og kemikalieresistente slamsuger sat ind. Den kunne heller ikke tåle koncentreret salpetersyre. Det sydede ved koblinger og haner faldt senere af.

Aalborg Kloakservice havde netop fået anskaffet en helt ny kemikalieresistent slamsuger, specielt med henblik på at håndtere syrer fra for eksempel galvaniseringsanstalter. Det var bilens allerførste tur. Men heller ikke den kunne klare den koncentrerede salpetersyre, der på mindre end et minut ætsede sig ind flere steder, så det sydede ved koblingerne, og så haner senere faldt af, selv om den blev skyllet godt igennem i vand [1]. Begge slamslugere blev totalskadede.
