Imprægneringsmidlers indvirkning på betons holdbarhed

Del 3: Undersøgelse af effekten af imprægnering på udviklingen af revner og ekspansioner i potentiel AKR-beton i udendørs fugtigt miljø

BYG R-437, 2020

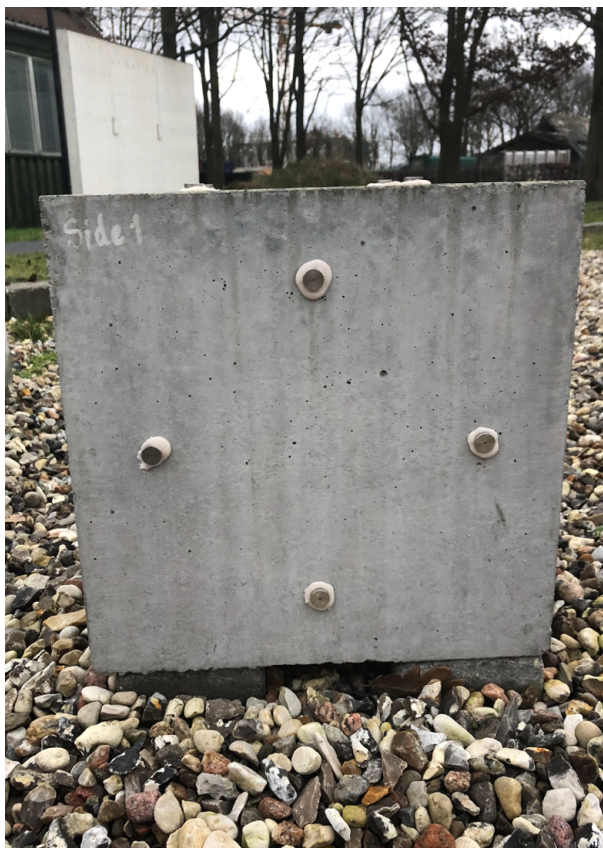
Figur 1: En betonblok med fire måletappe på DTU Byg's eksponeringsareal.

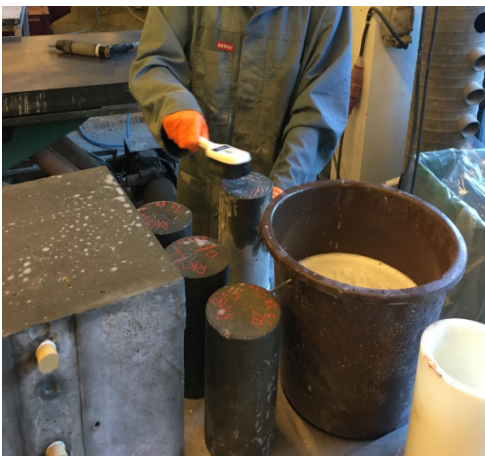
Alkalisk rengøringsmiddel

Betonblokkene blev klargjort inden den forestående imprægnering ved en grundig rengøring af overfladerne. Her blev der brugt et alkalisk rengøringsmiddel (Turbo EX). Efterfølgende blev overfladerne grundigt vasket med vand.

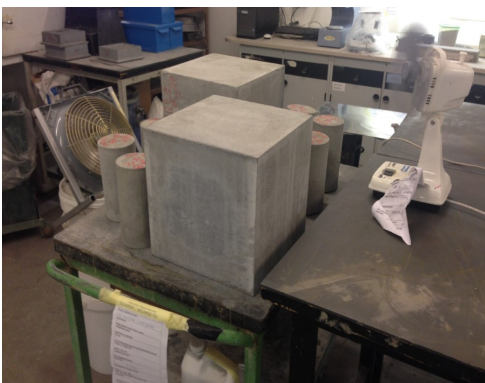
Ventileret

Efter den alkaliske rengøring af betonen blev blokkene ventileret i to dage med ventilatorer. Betonblokkene blev opbevaret indendørs.

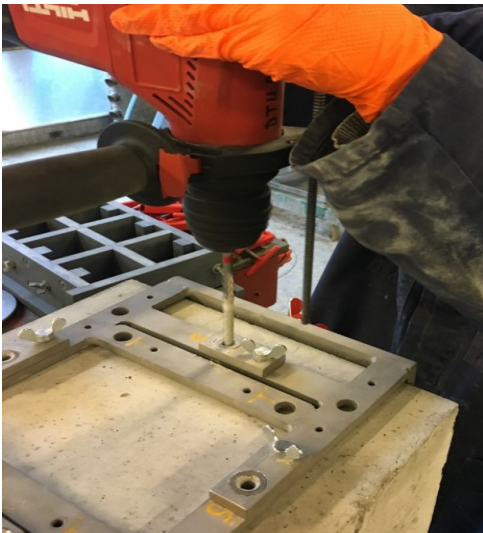
Bore huller til måletapper

Der er efterfølgende blevet boret huller i betonblokkene, hvor det overskydende betonstøv er blevet fjernet med komprimeret luft.

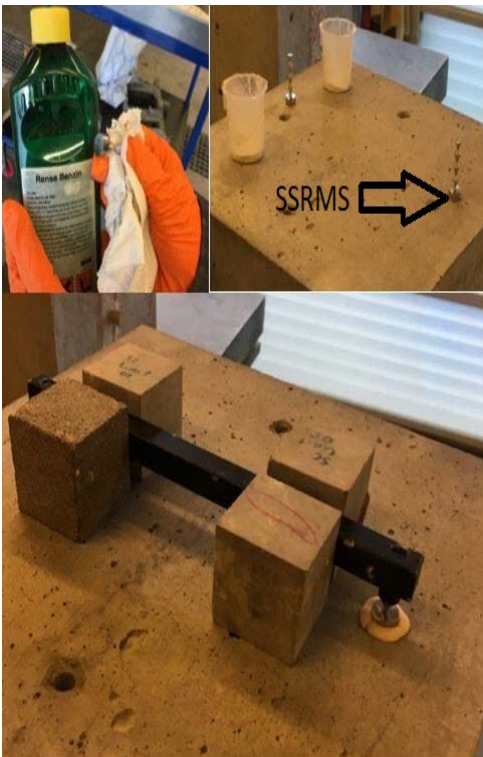
Indsættelse af måletappe

De borede huller blev tilført små stykker isoleringsmateriale (Armaflex) i bunden af huller. Måletappene blev rensset med benzen og limet fast i hullerne med X60-lim. To modstående huller blev fyldt med lim på samme tid, og to måletappe blev indsat. En referencestrang og nogle små blokke blev benyttet til at holde måletappene på plads. De første fire blokke (5.A, 5.B, 5.C og 5.D) indeholder på fire overflader, fire måletappe i hver overflade, dvs. placeret på toppen, på sydvest-siden, på nordvest-siden og på nordøst-siden. De sidste fire blokke (5.E, 5.F, 5.G og 5.H) indeholder på tre overflader, fire måletappe i hver overflade, dvs. placeret på toppen, på sydvest-siden og på nordvest-siden. Efterfølgende blev betonblokkene bragt ud på eksponeringsarealet.

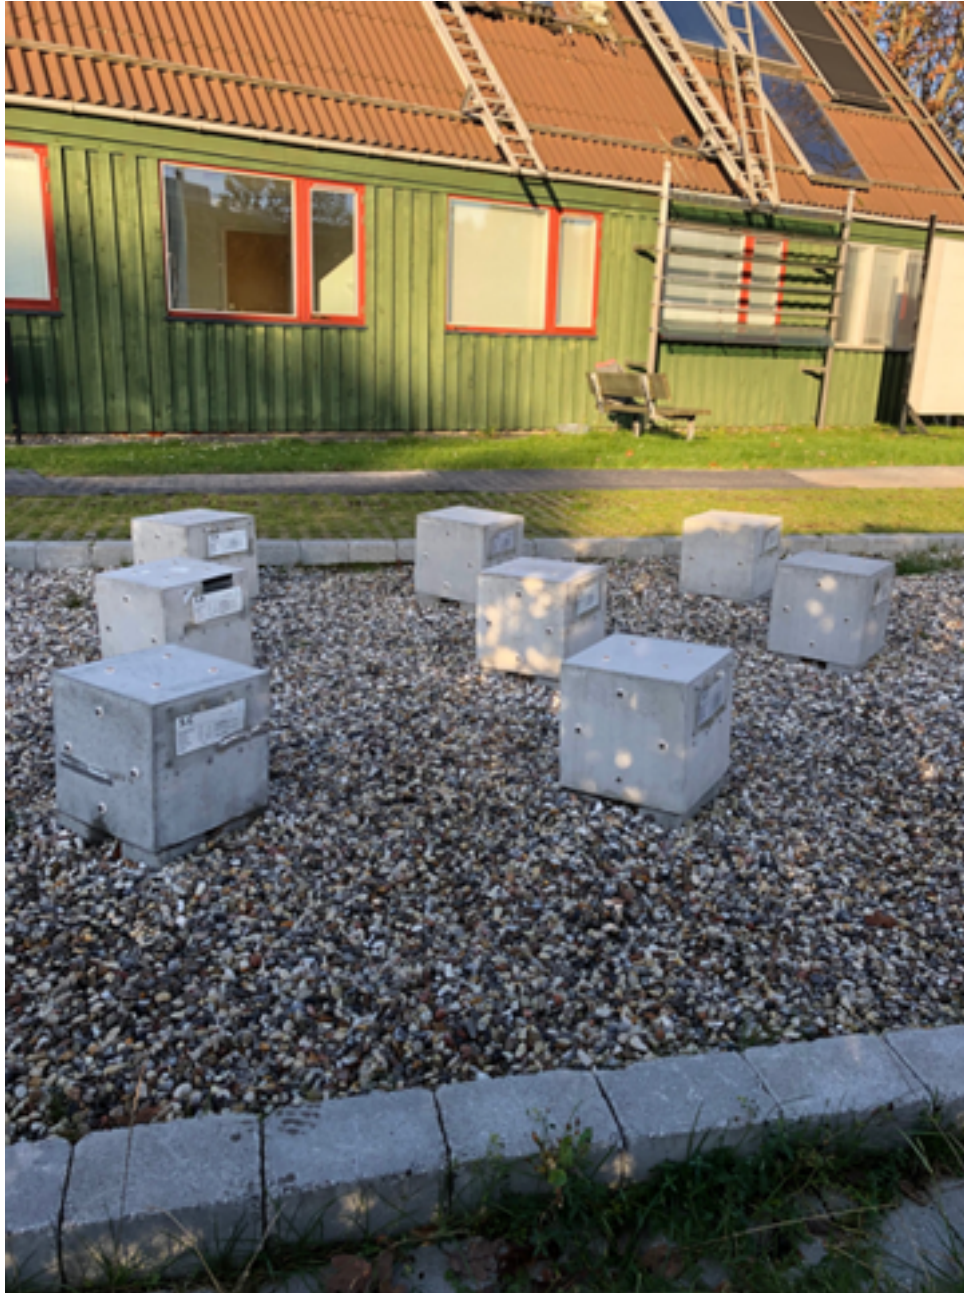
Betonblokkene er placeret på et separat eksponeringsareal i udkanten af DTU. Eksponeringsarealet er dækket af småsten med en diameter på 8-16 mm. For at undgå at betonblokkene opsuger vand fra jorden hviler hver blok på murpap og fire betonsten. Alle målingerne er blevet foretaget in-situ.

Figur 5: Eksponeringsarealet.

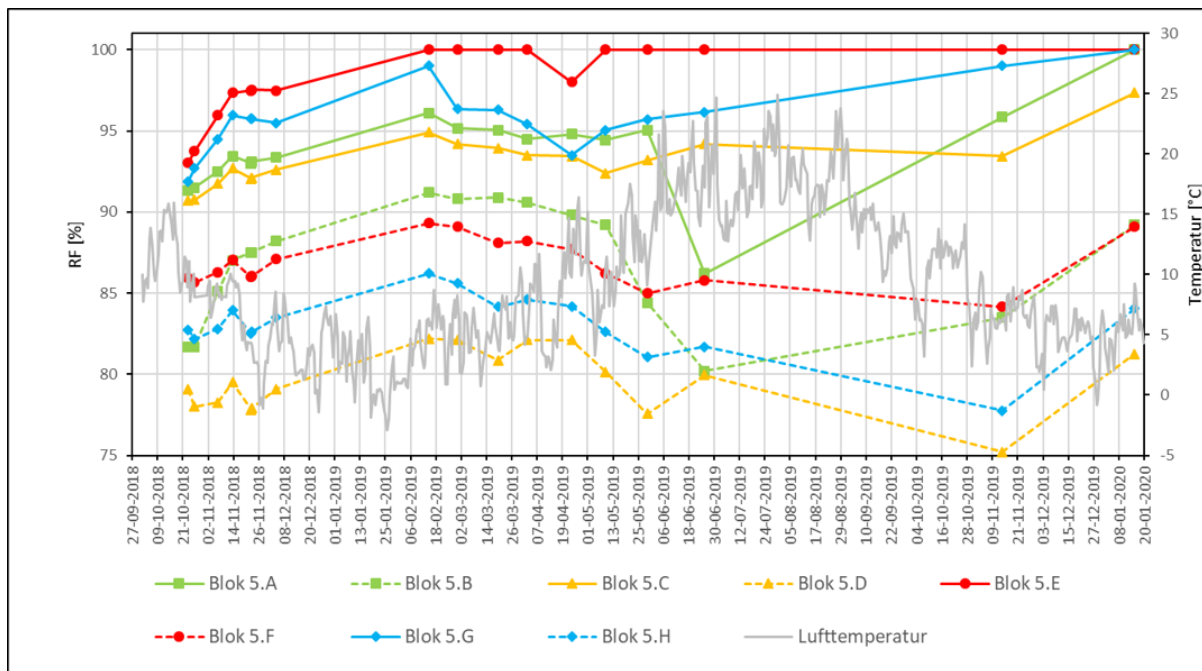
Figur 6: Relativ luftfugtighed (gennemsnitsværdi af to sensorer) for alle blokke samt lufttemperaturen.

På figur 6 er de stiplede linjer resultaterne for de imprægnerede blokke, og de fuldt optrukne linjer er resultaterne for de blokke, der ikke er imprægneret. Resultaterne viser, at de blokke, der ikke er imprægneret, har en højere relativ luftfugtighed, end de blokke der er imprægneret. Den silanbaseret imprægnering sænker dermed den relative luftfugtighed. Det kan også ses på figur 6, at blokkene med reaktivt materiale har en højere relativ luftfugtighed, end de blokke der ikke har reaktivt materiale. Desuden kan det ses, at blokkene med det høje v/c -forhold ($v/c = 0,55$) har en højere relativ luftfugtighed end blokkene med det lavere v/c -forhold ($v/c = 0,45$). Den gennemsnitlige lufttemperatur er også vist på figur 6. Lufttemperaturen svinger meget i løbet af året, og det er værd at notere, at der ikke har været mange dage med frostgrader i vinteren 2019/2020.

De ikke imprægnerede blokke har ca. 10 % højere relativ luftfugtighed end de imprægnerede blokke. Imprægneringen reducerer dermed fugtindtrængningen fra udeklimaet. Resultaterne i figur 6 indikerer, at imprægneringen kan reducere udviklingen af potentiel AKR, da AKR-udviklingen afhænger af, om den relative luftfugtighed er høj nok. Når den relative luftfugtighed er nede omkring 82 %, så stopper udviklingen af AKR i betonen. Jo lavere den relative luftfugtighed er, jo langsommere er udviklingen af AKR, så selvom den ikke er 82 % for de imprægneret reaktive blokke (Blok 5.B og 5.F), så har imprægneringen alligevel en hæmmende effekt på den potentielle AKR-udvikling.

Resultaterne i figur 6 indikerer også, at de reaktive betonblokke absorberer mere vand end de ikke reaktive betonblokke, hvilket indikerer, at der sker en AKR-udvikling i betonblokkene med reaktivt materiale. Lufttemperaturen har også påvirket betonblokkenes relative luftfugtighed. Om vinteren stiger den relative luftfugtighed lidt sammenlignet med sommeren, hvor den relative luftfugtighed falder lidt. Mere vand fordamper fra betonens overflade om sommeren pga. den høje temperatur.

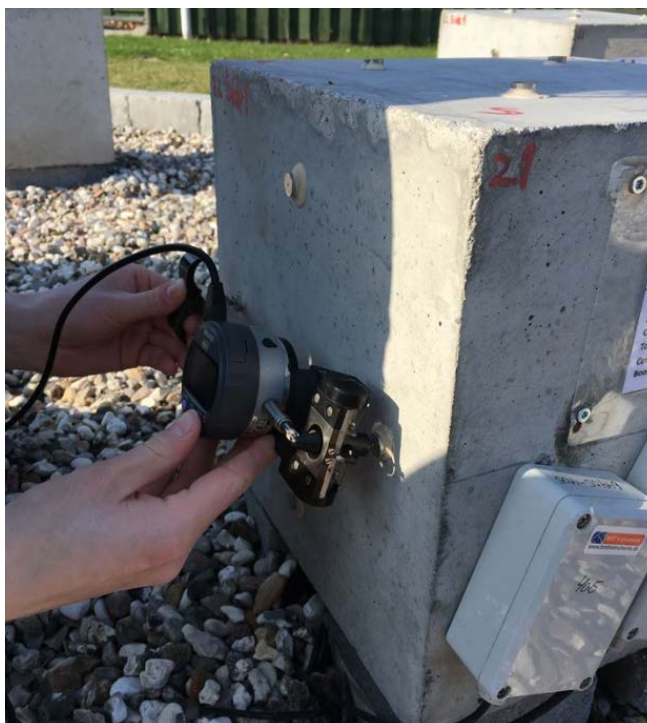
Figur 7: Ekspansionsmålinger bliver foretaget på eksponeringsarealet.

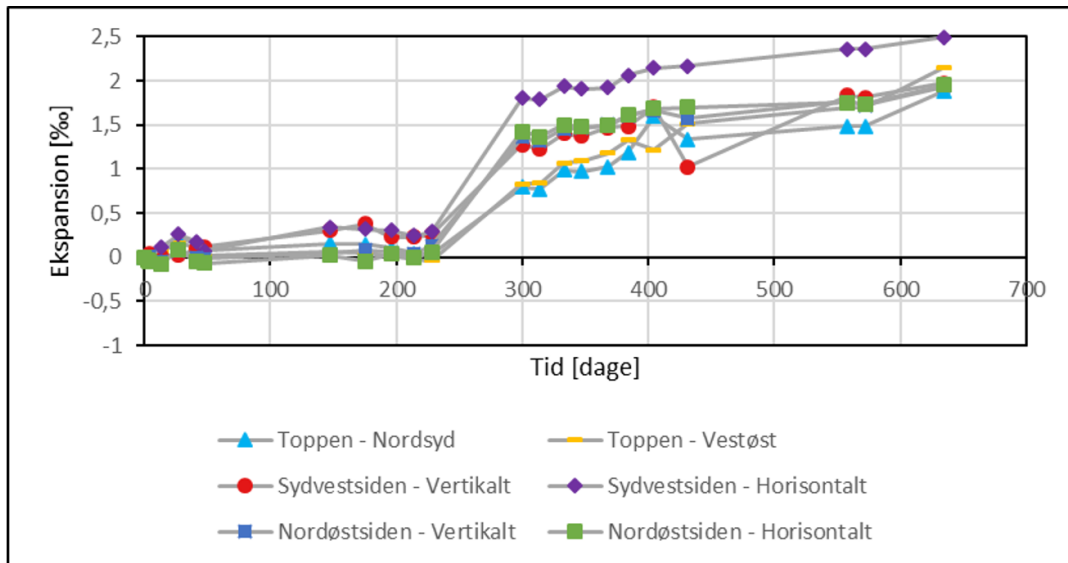
Figur 9: Ekspansionsresultaterne fra blok 5.E.

2020 opnået en ekspansion på 2 promille. Her skal det bemærkes, at man allerede ved en ekspansion på 1 promille kan se revner med det blotte øje. Betragtes den tilsvarende imprægnerede blok 5.F med et vand/cement-forhold på 0,55, ses der hverken revner eller ekspansion. I denne undersøgelse er det også registreret, at hastigheden af AKR-udviklingen er forskellig, alt efter om der er tale om et 0,45 eller 0,55 vand/cement-forhold. Betragtes figur 9 og 10 ses ekspansionsudviklingen over knap 2 år for blok 5.E og 5.F. Der er foretaget to ekspansionsmålinger på tre af blokkens sider. Den eneste forskel, der er på blokkene, er, at 5.F er imprægneret. Ekspansionen ses ganske tydeligt på figur 9, mens der ingen ekspansion er på figur 10. Der kan hermed argumenteres for, at imprægneringen er et effektivt middel til at forhindre revnedannelse i ny beton.

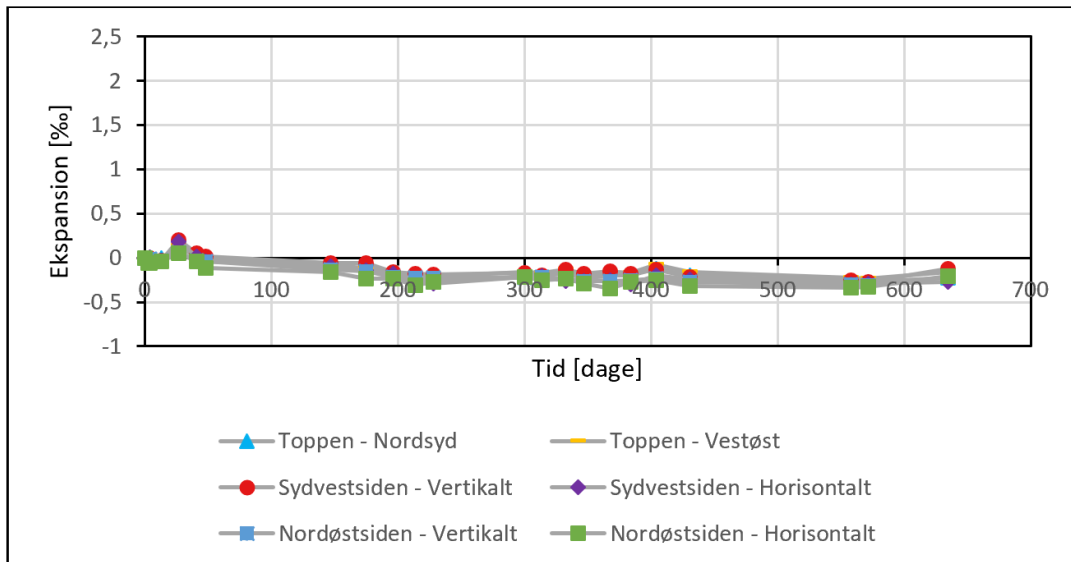
Figur 10: Ekspansionsresultaterne fra blok 5.F.

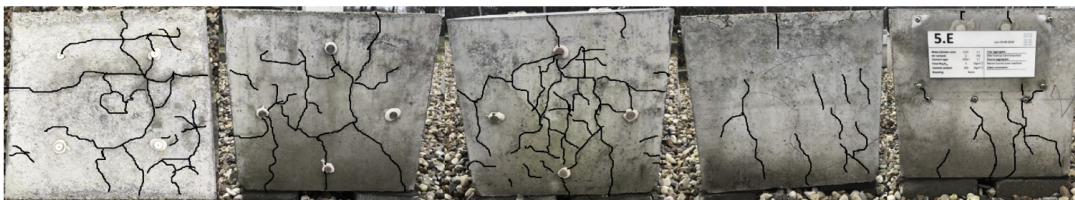
Figur 15: Overfladerne af blok 5.E.

Betragtes figur 8 er det kun den ikke-imprægnerede blok 5.E med et vand/cement-forhold på 0,55, som er ekspanderet. Dette resultat understøttes af revnemønstret på blokken, som kan ses på figur 15. Det bemærkelsesværdige er, at den tilsvarende blok 5.F, som indeholder samme slags materiale, har samme vand/cement-forhold og endda er fra samme støbning, hverken har nogle revner eller er ekspanderet. Den eneste forskel der er på blok 5.E og 5.F er, at blok 5.F er imprægneret med Silres BS Creme C.
