Kuldioxid er uegnet til kvælning af glødebrande

Glødebrande udvikler brændbare pyrolysegasser, og udløsning af CO₂ danner betydelige mængder statisk elektricitet. Resultatet er meget nemt en eksplosion.

Af Frank Huess Hedlund

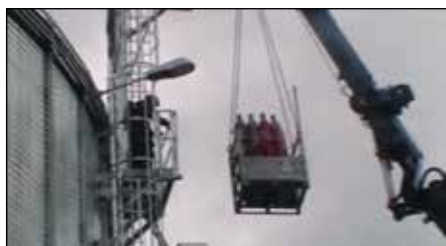
En kran hejser CO₂-flasker op til brandfolk, der står på en platform ved foden af siloens tag.

Det gjorde udslaget. Selvom mængden af kuldioxid var beskedent, var forhåbningen, at den inerte gas i det mindste ville kunne dæmpe brandudviklingen en smule, indtil tankbilen ankom. Stigetrin på siden af tanken førte til en platform ved tagfoden ca. 24 m over terræn, som gav adgang til en inspektionslem i taget. Der blev hurtigt rekvireret en kran til at hejse CO₂-flaskerne op til platformen, og to brandfolk klatrede op til platformen for at tømme flaskerne ind gennem siloens inspektionslem.

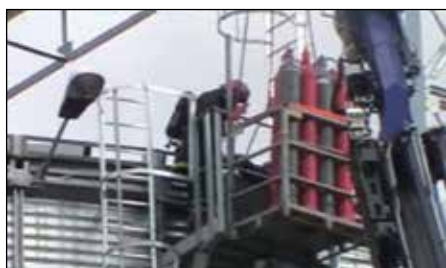
To brandfolk tømmer en kulsyreflaske ind i siloen gennem en inspektionslem i taget.

Mens de var i færd med at tømme den femte kulsyreflaske, eksploderede siloen. Siloens 27 ton tunge tag løftede sig mellem en halv og en hel meter og brandfolkene på platformen blev omspændt af stikflammer. Lykkeligvis var eksplosionstrykket relativt beskedent. Siloen blev stående, platformen blev ikke revet løs, og brandfolkene blev ikke slynget ned på jorden.

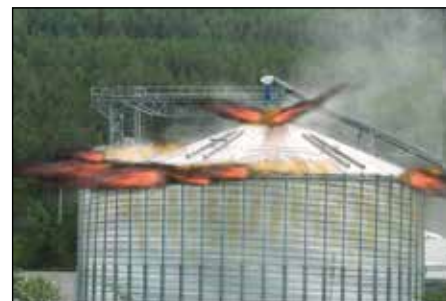
En kunstners afbildning af stikflammer fra eksplosionen i træpillesiloen, som skyldtes, at pyrolysegasser formentlig blev antændt af statisk elektricitet dannet ved tømningen af en kulsyreflaske.

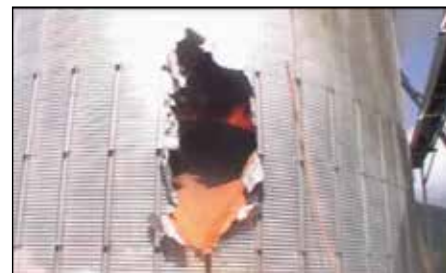
Siloens væg brydes op for at få træpillerne ud. Der er en tydelig overfladebrand i midten af siloen.

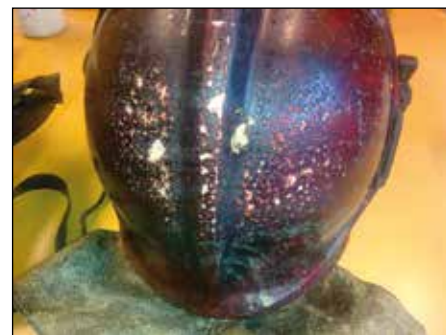
Den norske rapport bemærker tørt, at hvis der skal siges noget positivt om denne hændelse, så må det være, at brandvæsenets mundering fungerede rigtig godt - her en brandskadede hjelm.

Brandfolkene var i fuld mundering, og deres udrustning ydede så god beskyttelse, at de kun fik mindre forbrændinger. Den ene brandmand havde dog taget sin handske af for bedre at kunne betjene ventilen på kulsyreslukkeren og fik derfor alvorlige forbrændinger på hånden.
