## Langtidsforsøg med totrinsforgasseren "Viking"

*Citation (APA):*  
Henriksen, U. B., Ahrenfeldt, J., & Bentzen, J. D. (2005). *Langtidsforsøg med totrinsforgasseren "Viking"*. Institut for Mekanik, Energi og Konstruktion. MEK-ET-2005-07

## **Langtidsforsøg med totrinsforgasseren "Viking"**

MEK-ET-2005-07

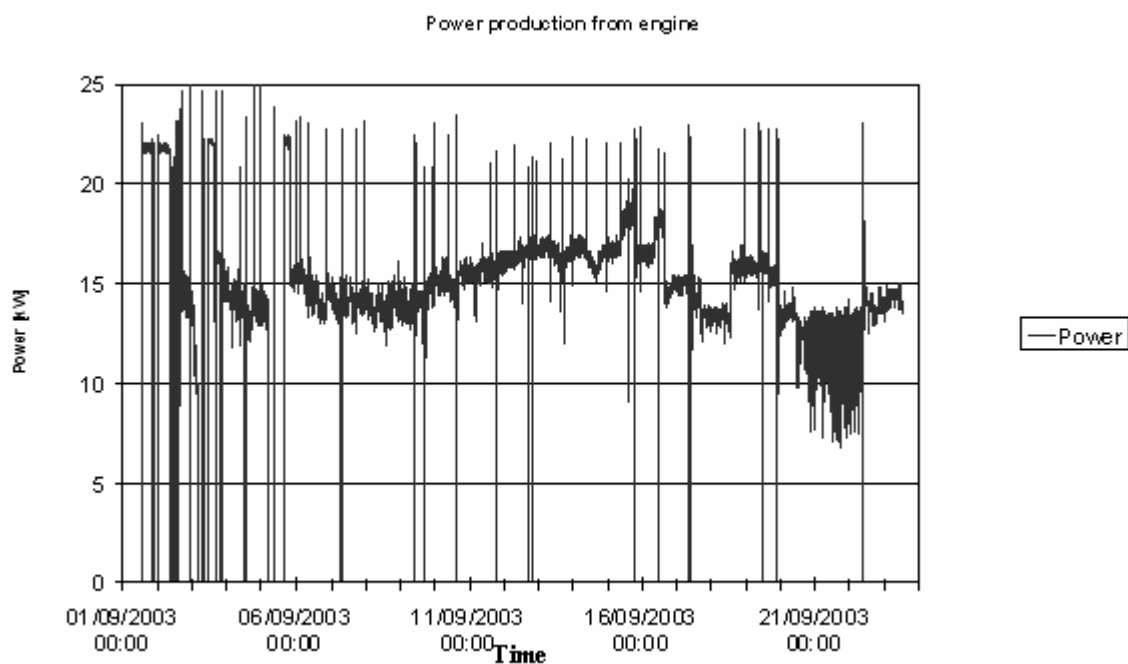
Figur 11. Figuren viser eleffekt fra motoren under forsøget i september 2003. De mange "takker" skyldes at motoren slås over på naturgas når posefiltret skal baskylle.

Posefiltret fungerede perfekt de første 1300 timer, dvs til og med aprilforsøget 2003. Herefter opstod det problem at filteret ikke kunne bagskylles under drift. Bagskyldning fungerede fint når der ikke var gasflow gennem filteret. Det formodes at ved bagskyldningen blev partiklerne hvirvlet ud i rummet og når der var gasflow gennem filteret samtidig hermed, satte de sig på filteret igen. Når der ikke var gasflow under skyldningen faldt partiklerne ned. Forskellige tiltag er forsøgt for at imødegå problemet (se inspektionsrapporter efter april 2003), men problemet er ikke løst. Skyldning foretages derfor nu (automatisk) ved i ca. 1 minut at koble motoren over på naturgas medens filteret bagskylles. Dette kan i øvrigt ses som spidser på effektkurverne (figurerne 10 og 11).
