Alternative spildevandssystemer - 10 illustrerede eksempler fra Sverige

Dyck-Madsen, S.; Mikkelsen, Peter Steen; Hoffmann, Birgitte

Grafikens hus i Mariefred

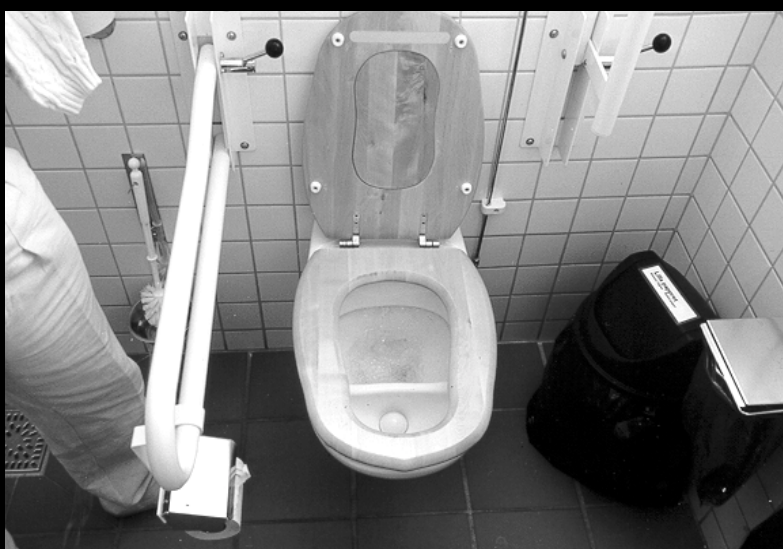
Grafikens hus anvender Dubbletten

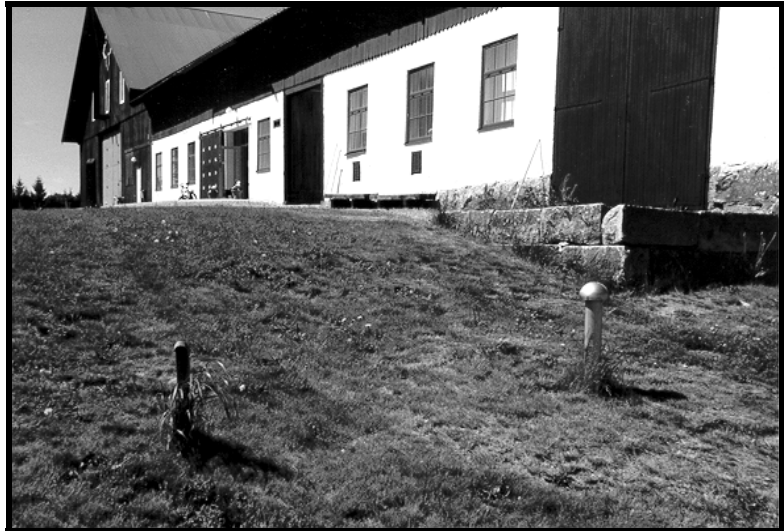
Grafikens hus har installeret 5 toiletter af typen Dubbletten. Fra toiletterne ledes urinen til en urintank placeret i skrænten til museet. Herfra tømmes urinen af en landmand ca. én gang om året og køres ud på marken som gødning. Der er ikke krav fra kommunen om lagringstid.

Urintank med udluftning er placeret i skrænt

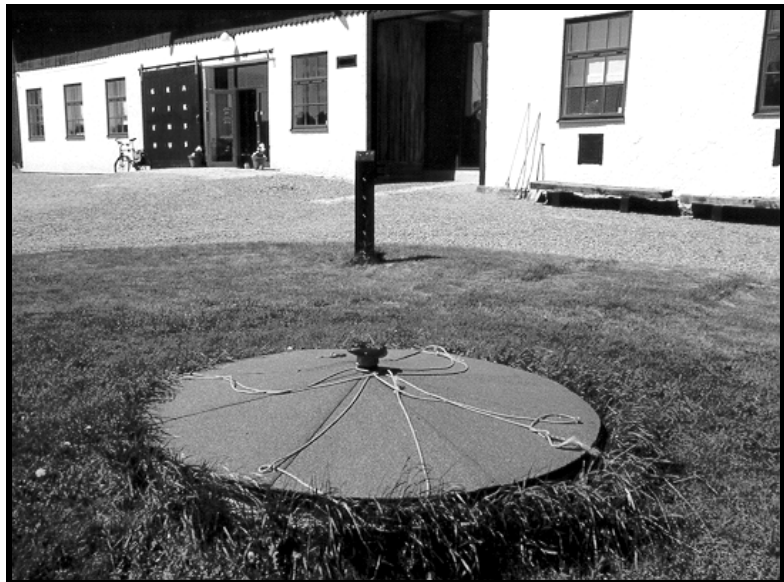
Øverst i brønden er der monteret to kurve, der er lavet af rustfri hulplade. Systemet fungerer ved, at det sorte spildevand bliver filtreret i den ene kurv, der langsomt bliver fyldt op, mens den anden efterkomposterer. Efter kompostering i kurvene bliver komposten afhentet af en lokal landmand og brugt i landbruget.

Den vandige fraktion af det sorte spildevand siver gennem kurven til tokammerbrøndens første kammer. Her bliver også det grå spildevand tilledt.

BB Innovations tank til behandling af sort og gråt spildevand er placeret i fri luft uden for museet

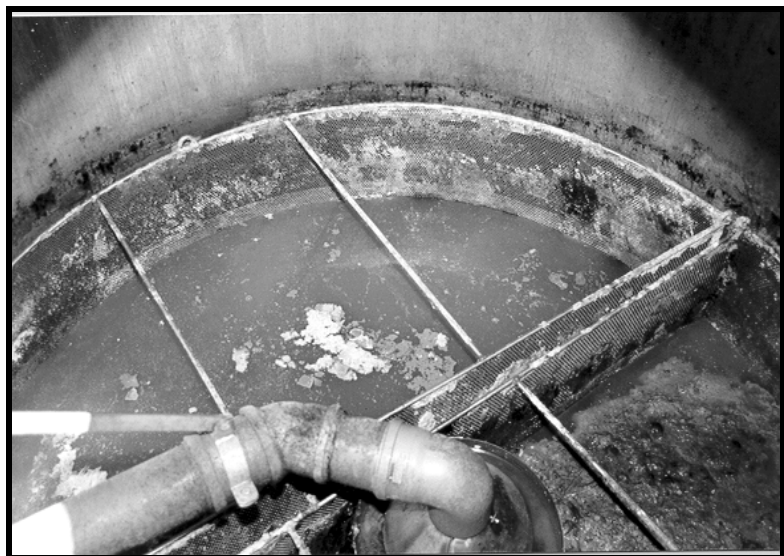
Kompostfanget er som hele systemet til behandling af sort og gråt spildevand voldsomt overbelastet

Det er rundviserens og driftpasserens vurdering, at adskillelsen og komposteringen af fækalier ikke fungerer tilfredsstillende på grund af overbelastning af anlægget.

Tilbageholdelsen af fækalier i kurvene i tokammerbrønden er tvivlsom, idet kurvene er delvis oversvømmet. Belastningen er så stor, at der ikke sker synlig nedbrydning i kurvene.

Det vurderes, at den valgte separator ikke er tilstrækkelig ved så store belastninger, som de der forekommer på museet. Anvendeligheden kan ikke vurderes på grund af overbelastningen.

Der planlægges en udvidelse af toiletfaciliteterne på museet.

Udvidelsen baseres også på urinsortende toiletter.
