Levetid for solfangere i solvarmecentraler

Chen, Ziqian; Fan, Jianhua; Perers, Bengt; Furbo, Simon

Ziqian Chen, Jianhua Fan, Bengt Perers og Simon Furbo
DTU Byg-Rapport R-210 (DK)
ISBN= 978877872886
ISSN=1601-2917
10 2009

6. Inspektion af solfangerne fra Ottrupgård og Marstal

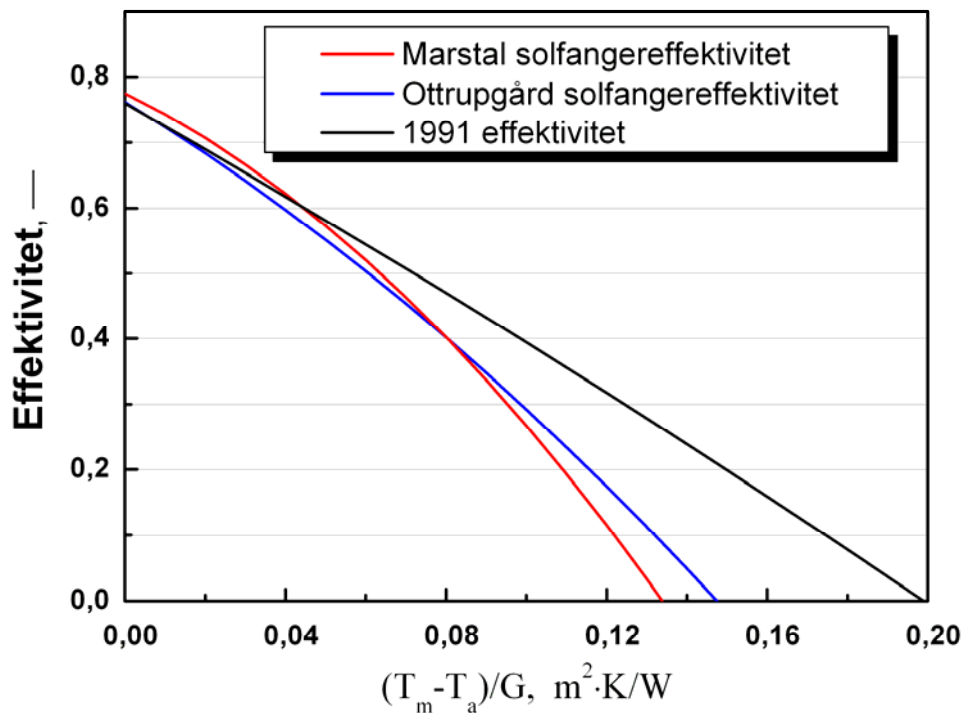
Solfangereffektiviteten for små indfaldsvinkler for solfangertypen, som blev målt i 1991 samt for solfangerne fra Ottrupgård og Marstal er vist i figur 11. Det ses at maksimaleffektiviteterne for de tre solfangere er næsten ens, målenøjagtigheden taget i betragtning. Endvidere ses det at både Ottrupgård og Marstal solfangerne har væsentlig højere varmetabskoefficienter end solfangeren afprøvet i 1991. Det vurderes at hovedårsagen til den forøgede varmetabskoefficient er teflonfoliens tilstand og opspænding. Specielt spiller den beskadigede teflonfolie for Ottrupgård solfangeren en rolle, mens ekspansionen af teflonfolien i begge solfangere har resulteret i at afstanden mellem absorber og teflonfolie i store dele af solfangeren er reduceret så meget at varmetabet fra absorberer ud gennem toppen af solfangeren er forøget væsentligt. Dette er nærmere beskrevet i afsnit 6. Varmetabskoefficienten for Marstal solfangeren er noget højere end varmetabskoefficienten for Ottrupgård solfangeren. Det vurderes at forklaringen er at afstanden mellem teflonfolien og absorberer er noget mindre i Marstal solfangeren end i Ottrupgård solfangeren.

Figur 11. Solfangereffektivitet for HT solfangeren før installationen (1991) samt for Ottrupgård og Marstal solfangerne (2009) ved små indfaldsvinkler og en solbestrælingsstyrke på 800 W/m^2 .

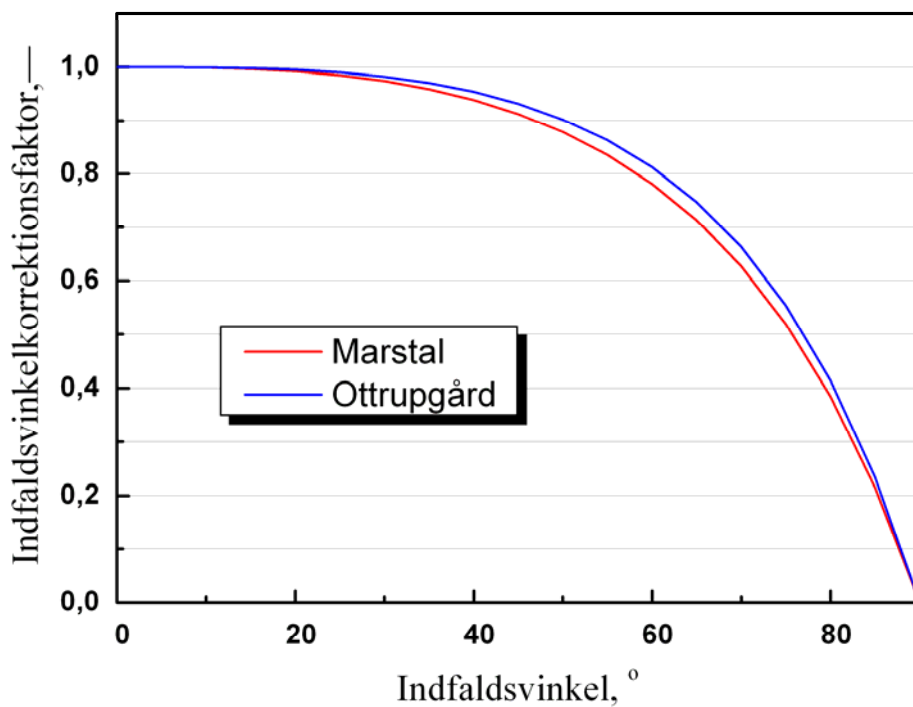
Figur 12. Indfaldsvinkelkorrektionsfaktor for solfangerne fra Ottrupgård og Marstal.

afprøvet i 1991. Indfaldsvinkelkorrektionsfaktoren er noget bedre for Ottrupgård solfangeren end for Marstal solfangeren. Det vurderes, at det skyldes at teflonfolien er lidt mere rynket/foldet i Marstal solfangeren end i Ottrupgård solfangeren, og at der er hvide belægninger på indersiderne af glassene i Marstal solfangeren. Disse forhold er omtalt i afsnit 6.

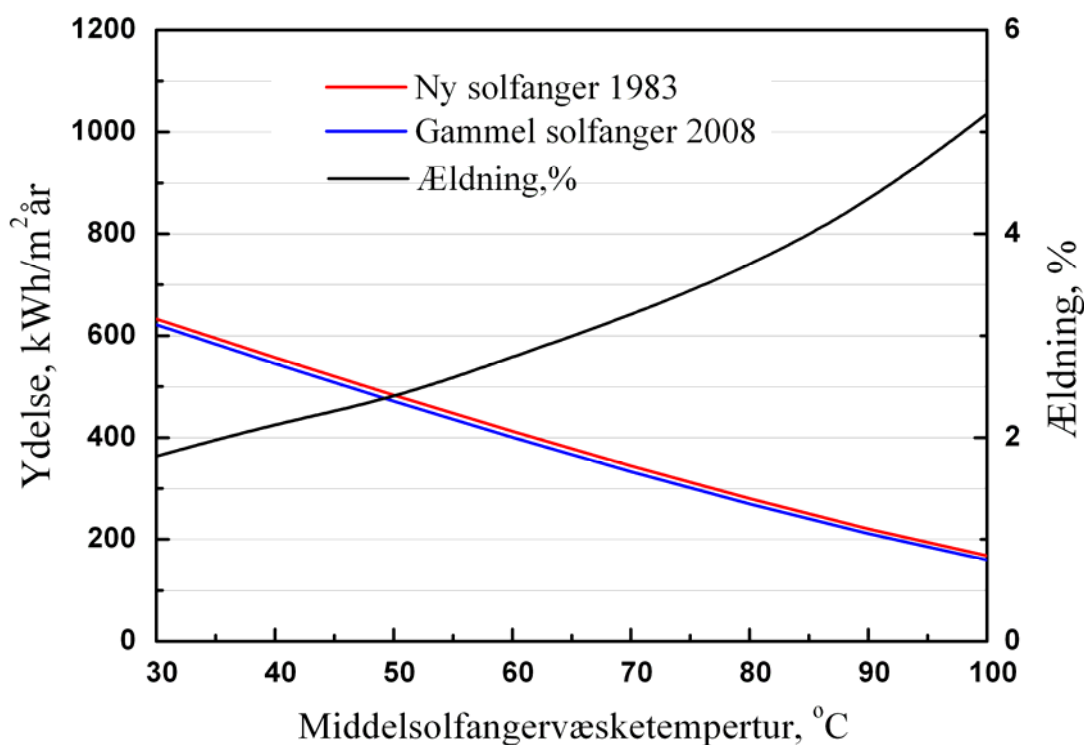
Figur 16 viser beregnede årsydelser med det danske referenceårs vejrdata for solfangeren, som den virkede som ny solfanger i 1983 og som den virkede i 2008, som funktion af middelsolfangervæsketemperatur. Desuden er ydelsesreduktionen forårsaget af ældning fra 1983 til 2008 vist som funktion af middelsolfangervæsketemperatur. Det ses, at solfangerens ydelse er reduceret med 2-5% afhængig af solfangervæsketemperaturen.

Figur 16. Årsydelsen for solfangeren i Vattenfalls prøvestand, som solfangeren virkede i 1983 og som den virkede efter 25 års drift.

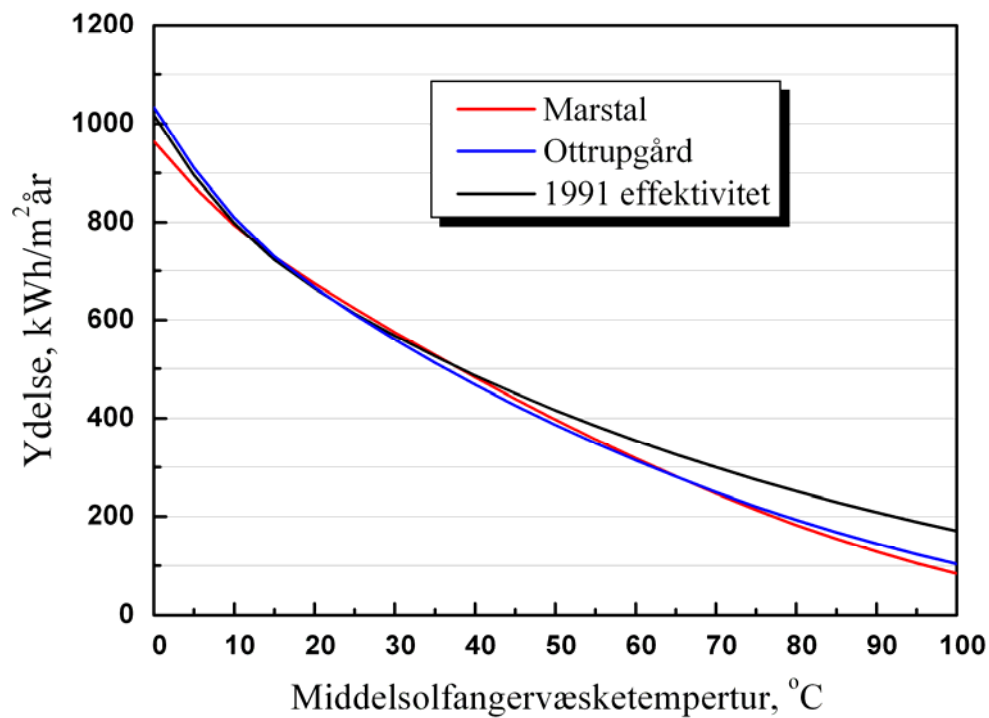
Figur 17. Beregnede årsydelser for solfangeren testet i 1991, for Ottrupgård solfangeren og for Marstal solfangeren som funktion af solfangervæsketemperaturen.

Det ses, at årsydelsen af solfangerne fra Ottrupgård og Marstal er mindre end årsydelsen af solfangeren testet i 1991 i temperaturintervallet fra 40°C til 100°C. Ved en middelsolfangervæsketemperatur på 40°C yder Ottrupgård solfangeren 4% mindre end solfangeren fra 1991, mens Marstal solfangeren yder 1% mindre end solfangeren fra 1991. Ved en middelsolfangervæsketemperatur på 60°C yder Ottrupgård og Marstal solfangeren henholdsvis 11% og 10% mindre end solfangeren fra 1991, mens ydelsesreduktionen ved 80°C er henholdsvis 23% og 27% for Ottrupgård solfangeren og Marstal solfangeren.

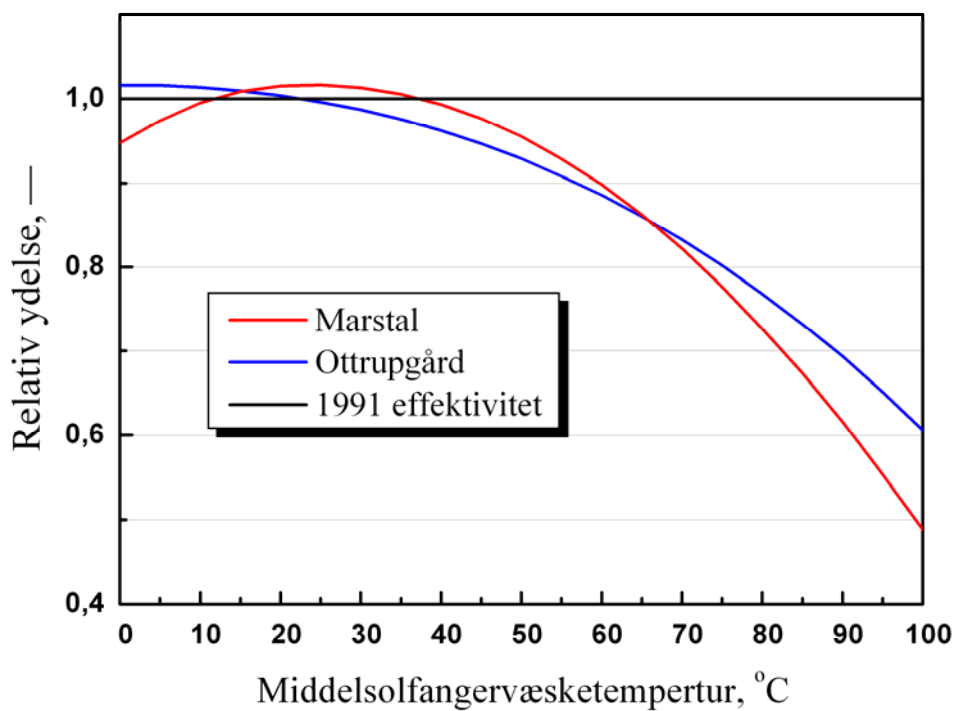
Figur 18. Beregnede relative ydelser for solfangerne som funktion af solfangervæsketemperaturen.

For middelsolfangervæsketemperaturer lavere end 68°C yder Marstal solfangeren mere end Ottrupgård solfangeren, og for middelsolfangervæsketemperaturer højere end 68°C yder Ottrupgård solfangeren mere end Marstal solfangeren, på trods af at Ottrupgård solfangeren er ældre end Marstal solfangeren. Det vurderes at hovedforklaringen er at teflonfolien er mere rynket, foldet og slap i Marstal solfangeren end i Ottrupgård solfangeren.
