Det klimavenlige landbrugsbyggeri - Life Cycle Costing

3 transformationer af eksisterende beton stald -Appendix rapport til 8

Life Cycle Costing

- 3 transformationer af eksisterende beton stald

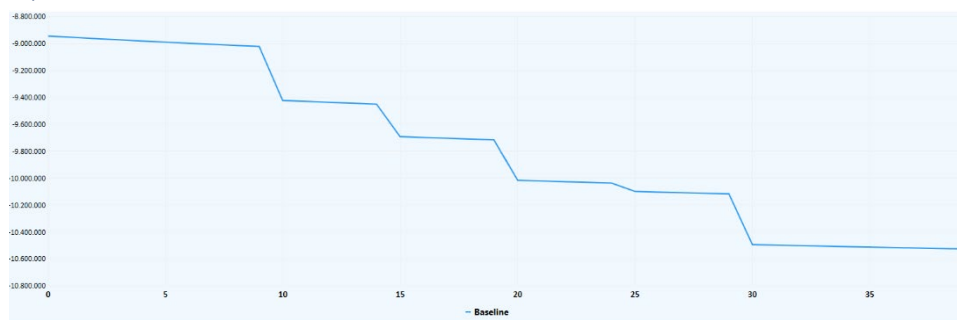
Figur 67 – Opsummerede nutidsværdier uden restværdi, kontorfællesskab

Figur 6 viser resultatet af opsummerede nutidsværdier, uden restværdi. Knækkene i grafen indikerer, at der vil være en forøgelse i omkostningerne ift. vedligeholdelse eller udskiftning af forskellige bygningsdele.
