DET KLIMAVENLIGE LANDBRUGSBYGGERI

Life Cycle Costing

- 3 transformationer af eksisterende beton stald

Appendix rapport til 8

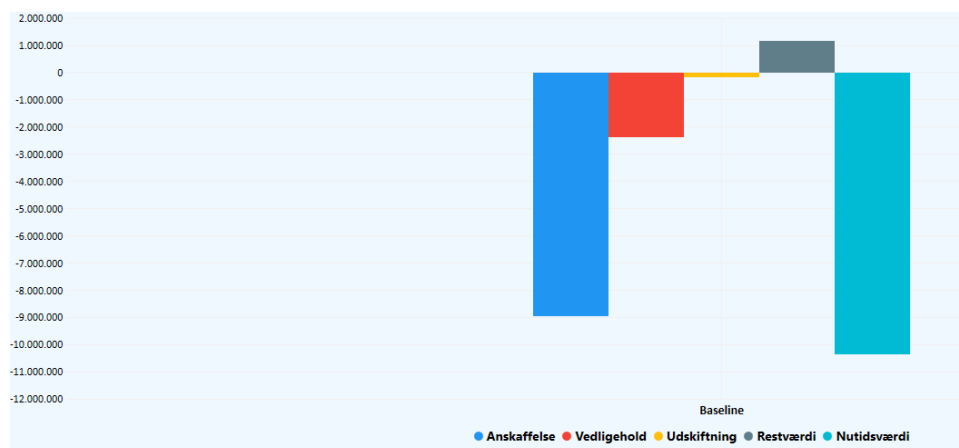
Figur 2 – Nutidsværdier uden restværdi, feriebolig

Nutidsværdien er et udtryk for hvor mange penge, der skal sættes til side i dag, for at kunne betale alle fremtidige omkostninger i beregningsperioden for ombygningen til feriebolig. I figur 2 vises nutidsværdien for ombygningen til feriebolig.
