Alternative spildevandssystemer - 10 illustrerede eksempler fra Sverige

Ekoporten i Norrköping

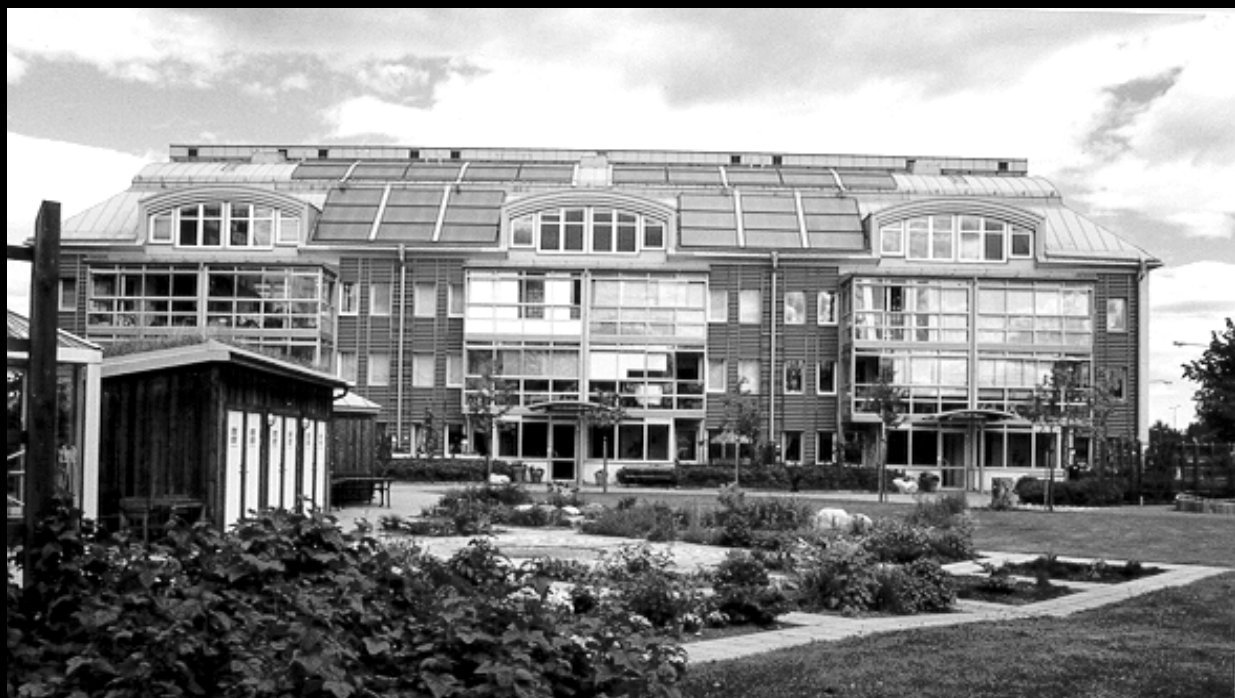
Ekoporten er en 4-etagers boligblok med 18 lejligheder (40-45 beboere) placeret i et socialt belastet område med i alt 900 lejligheder i det sydlige Norrköping. Huset er fra 1960'erne, men istandsat i 1996-97. I huset er gennemført en omfattende renovering, der inkluderer miljøtiltag som facaderenovering med glasudestuer, luftforvarmning under fibercementplader, affaldssortering, vandbesparelser, elektrisk afskærmning og energibesparelser samt alternative spildevandsløsninger.

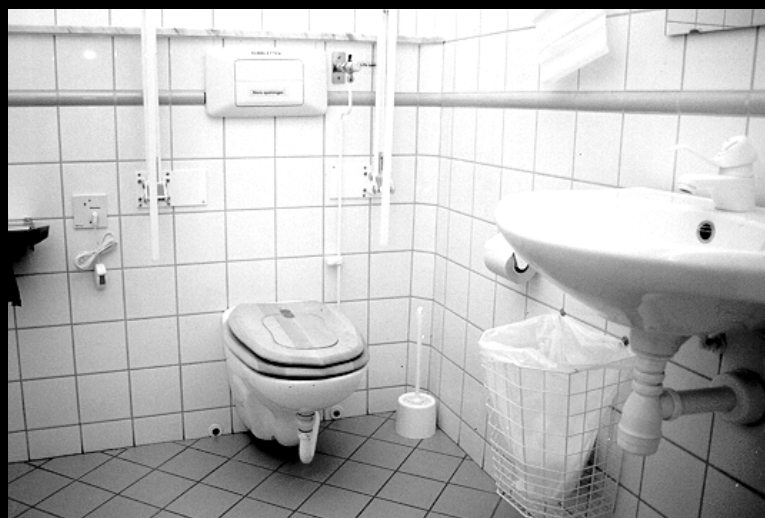
Ekoporten bruger toiletter af typen Dubbletten

Ekoporten anvender urinsorterende toiletter af typen Dubletten.

Urinsystemet fungerer godt. Eneste problem er for dårlig spuling af urinskålen. Der har ikke været problemer med udfældning af krystaller i urinledningen. Der bliver opsamlet 15 - 20 m³ urin pr år.

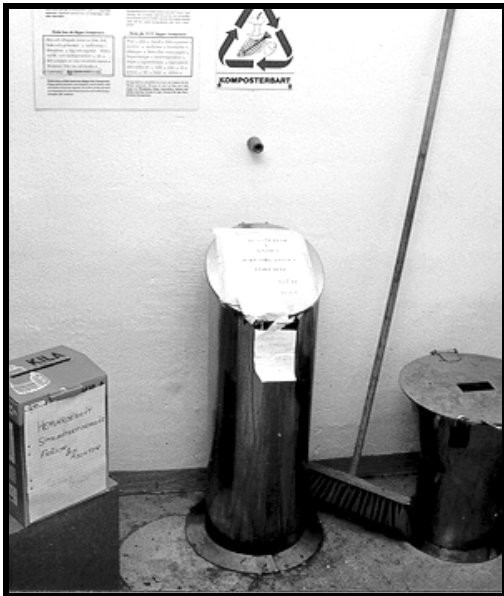
Grønt køkkenaffald hældes i skakt fra affaldsrum direkte ned i kompostbeholderen

Fækalier ledes med skyllevandet til teknikkælderen og sorteres med skiftende succes fra vandet i en separator af typen Aquatron. Fækalierne ender i et tromlekomposteringsanlæg "ALE Trumman" (ca. 1,5 m³) sammen med det organiske husholdningsaffald, der tilføres fra ovenliggende affaldsrum gennem en kort affaldsskakt. Tørstofindholdet justeres en del med pilleteret savsmuld.

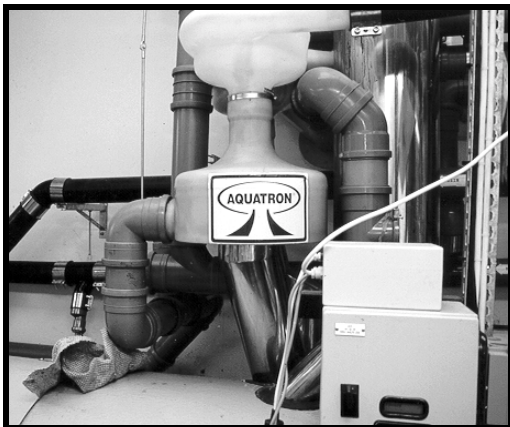
Aquatron - separatoren

Det væsentligste problem i fækalielhåndteringen er, at Aquatronen ikke fungerer tilfredsstillende. Forklaringen søges i skiftende vandbelastning som giver en meget forskellig hastighed ved tilløb til Aquatronen.

Det resulterer i, at der enten kommer for meget vand med fækalierne ned i tromlekomposteringsanlægget eller for meget materiale med det sorte spildevand til trekammerbrønden.

Problemerne kan afhjælpes lidt ved at opnå en bedre funktion af separatoren, der er meget følsom for indløbshastigheden af spildevandet. Måske ved at etablere en spulehævert eller ved at justere faldet i tilløbet til separatoren.

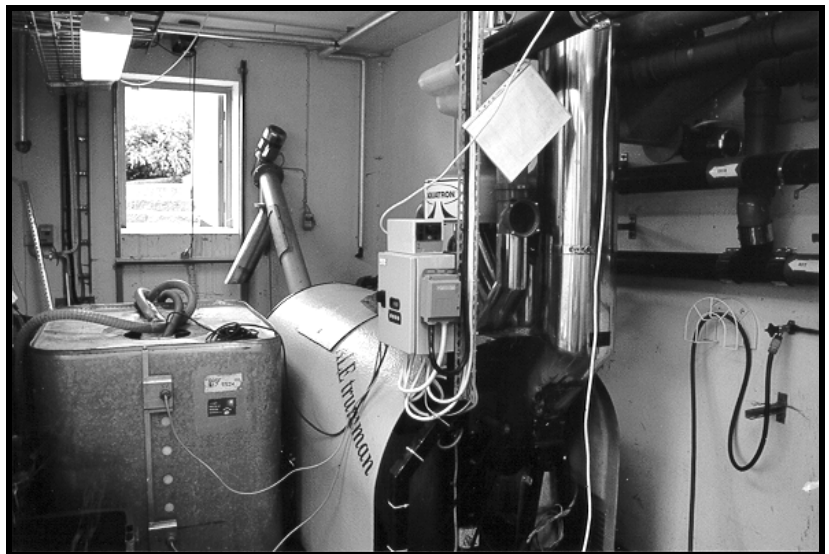
I perioder, hvor der ledes for meget vand til komposteringstromlen opvarmes denne af et 6 kW varmelegeme for at hæve proces-temperaturen. Opholdstiden i komposteringsbeholderen er ca. 3 uger. Herefter bliver materialet lagt til efterkompostering i et delvist lukket, men ikke aflåst skur. Skuret er delt i to kamre for at sikre en efterkomposteringstid på mindst et år. Komposten sigtes herefter og anvendes i bede i området.

ALE trumman i Ekoportens kælder. Ståltanken til venstre er der ikke til daglig

Komposten ser pæn ud i efterkomposteringsrummene og lugter ikke. Behovet for at tilføre energi til tromlekomposteringsreaktoren skyldes sandsynligvis, at overskudsvand skal fordampes.

Et energiforbrug på 6 kW, selv i korte perioder, gør systemet uacceptabelt energikrævende.

Kælderen og arbejdet i kælderen er uhygiejnisk. Overskudsvæske fra tromlekomposteringsbeholderen løber ud på gulvet. En snegl kan være en god løsning til tømning af en komposteringsbeholder, men det er uhygiejnisk at gøre det ned i en åben vogn.

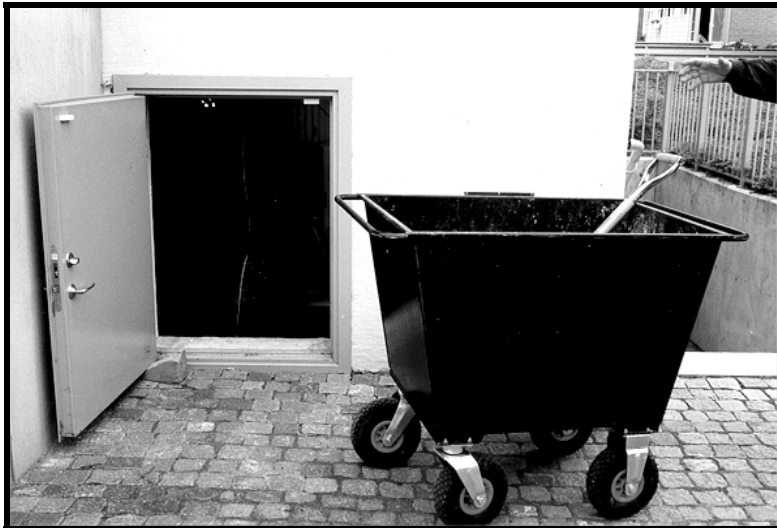
Tromlekomposteringsanlægget tømmes af en snegl, der er monteret i den modsatte ende af indløbet. Sneglen transporterer komposten over i en åben beholder på hjul. Beholderen løftes op fra teknikrummet med en speciel fastmonteret elevator og kan herefter køres til efterkompostering.

Komposten fra tromlem føres med snegl til denne åbne vogn, der hejses op gennem lugen og komposten kan køres til efterkompostering

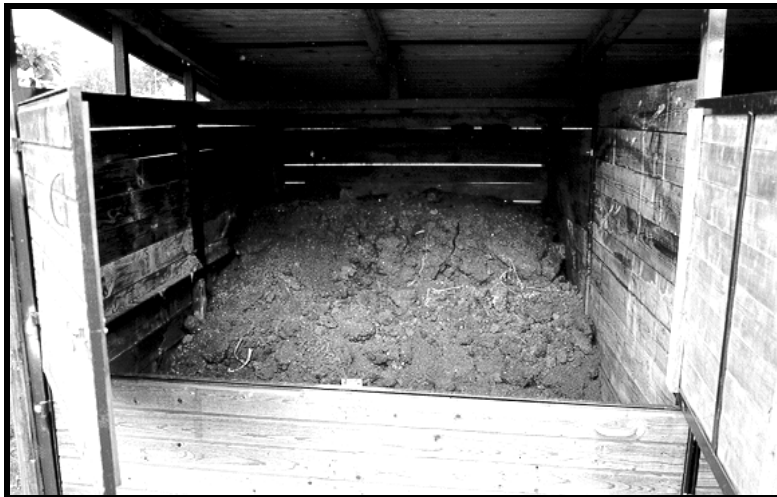
Efter tromlekomposteren eftermodner komposten i et år i to kombostrum

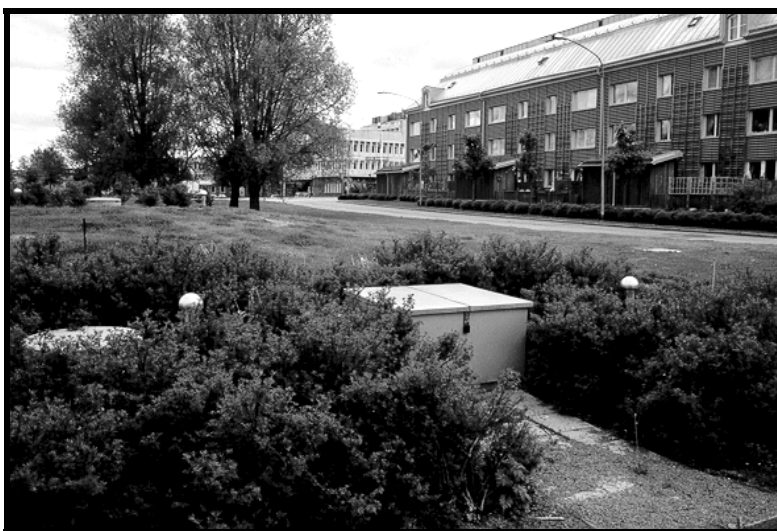
Urinen opsamles i to 15 m³ jordtanke, hvor overfladen er dækket af et flydende låg af polystyrén for at reducere kvælstoftab. Ved siden af disse tanke er etableret en 30 m³ tank til lagring af urin.

Der er krav om 6 måneders lagring uden tilførsel af frisk urin. For at undgå tab af ammoniak fyldes lager-tanken helt op nedefra.

Urintankene ligger i en lille beplantning på det grønne areal ved Ekoporten

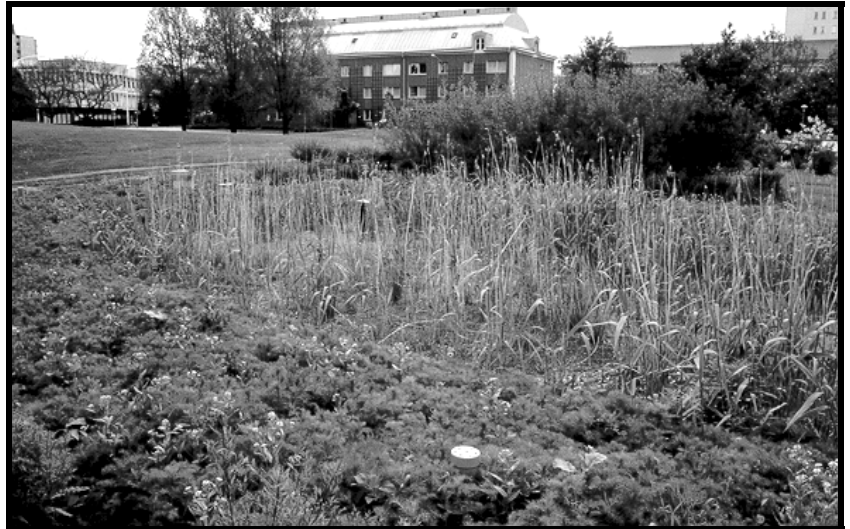
Belastningen af rodzoneanlægget sker stødvis med ca. 1 m³ ad gangen. Anlægget har et areal på 100 m², svarende til godt 2 m² pr. PE. Vandet tilledes i alle 4 sider og opsamles ved bunden i midten af anlægget. Anlægget er ca. 60 cm dybt i siderne og 120-130 cm i midten. Det er tilsyneladende opbygget af et gruslignende materiale og søgt beplantet med tagrør, der er dårligt etableret, muligvis på grund af udtørring.

Spildevandsdelen af anlægget fungerer ikke godt. Vandets indhold af næringsstoffer og organisk stof og formentlig også bakterier synes uacceptabelt stort i en situation, hvor vandet udledes på jordoverfladen med afløb til et lille vandløb.

Ekoportens lille rodzoneanlæg

Systemet kræver således, at det afledte vand renses bedre, hvilket ikke kan forventes at ske i et så lille rodzoneanlæg.

Det er vores vurdering, at der er gjort urimeligt meget ud af at forsøge at rense det sorte spildevand på stedet, når det let kan afledes til kommunal kloak.

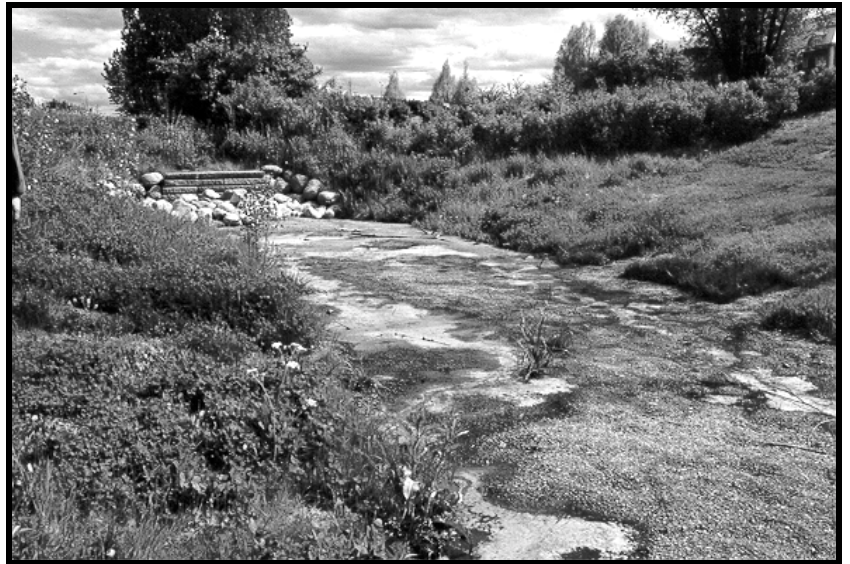
Afløb fra anlægget sker til en tør grøft. Det afledte vand har tydeligvis højt indhold af næringsstoffer og organisk stof.

Den æstetiske kvalitet i afløbet til grøften er ikke tilfredsstillende. Det er idéen at løse dette problem ved beplantning eller ved etablering af sten, så spildevandet ikke kan ses.

Fra rodzoneanlægget løber spildevandet ud i en tør bæk
